## **DIVERSIFICATION EN VEGETALISATION DE TRAMWAY -SITE D'ANGERS-**

### **RESULTATS DEFINITIFS 2011-2013**

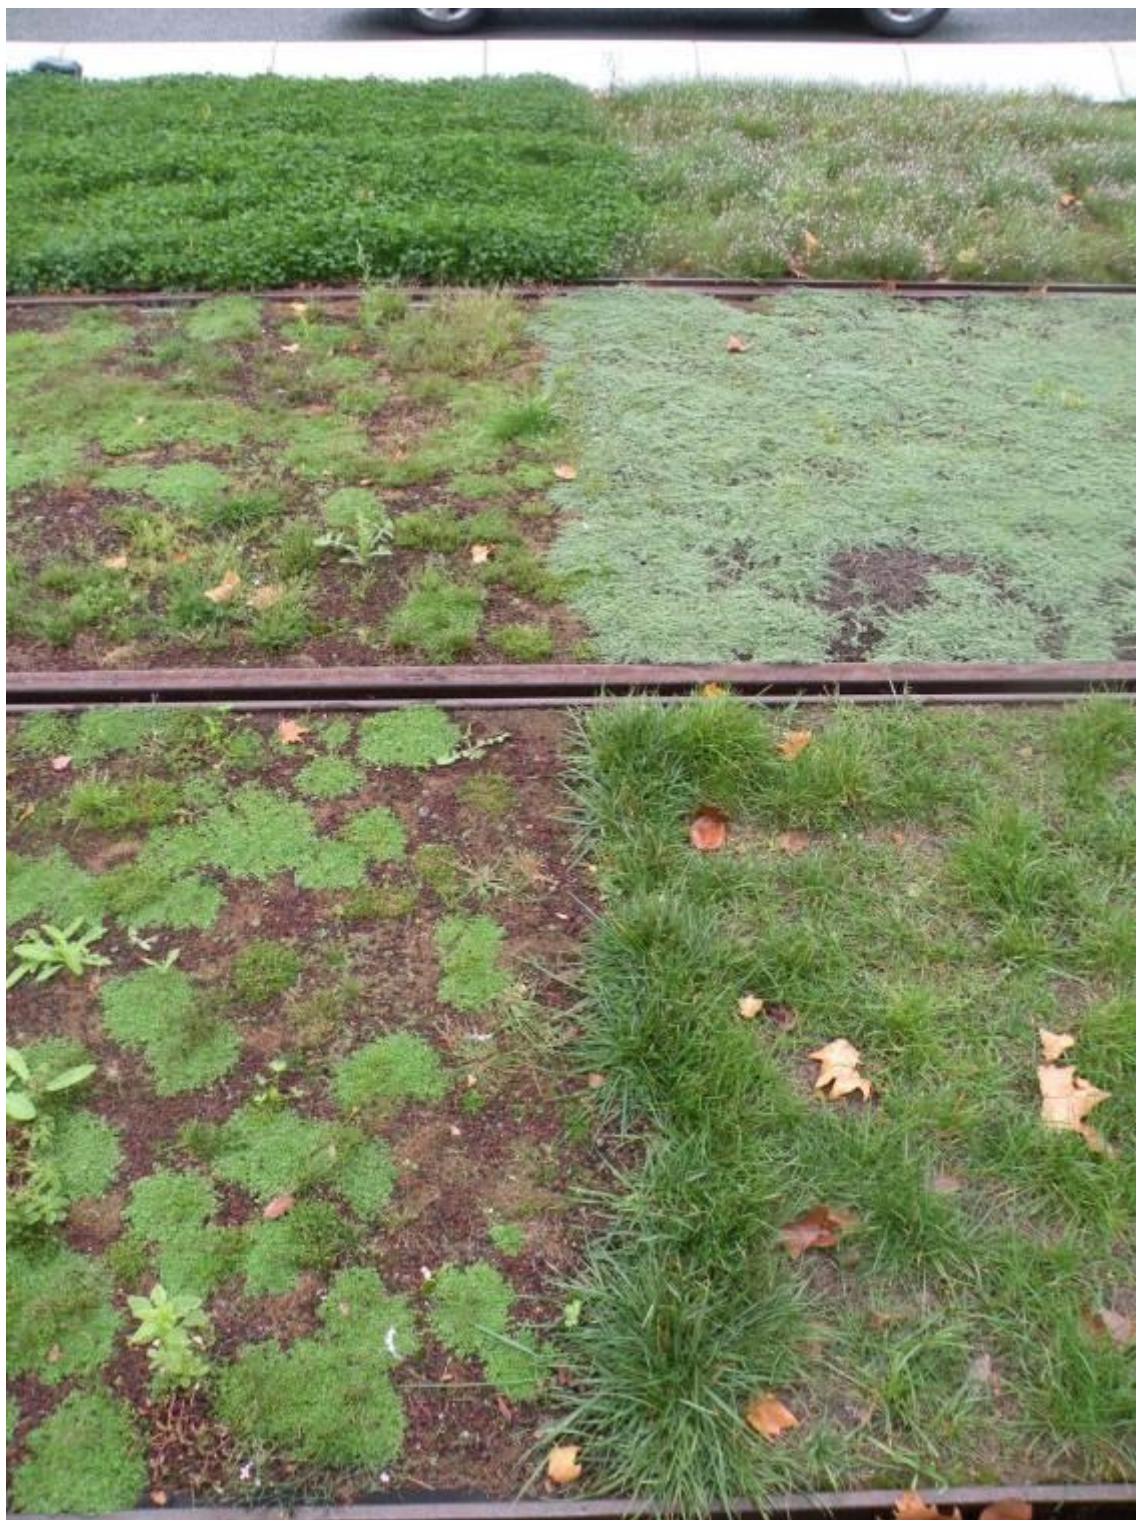
**Figure 1 : vue de 6 parcelles le 15 septembre 2011**

Les parcelles étaient de forme carrée. Elles étaient réparties entre les voies du tramway. Trois répétitions ont été réalisées et au sein de chaque bloc les espèces étaient disposées de manière aléatoire.
