## Compte-Rendu Végétalisation du tramway de la Communauté Urbaine de Bordeaux

### Résultats définitifs – 2011/2013

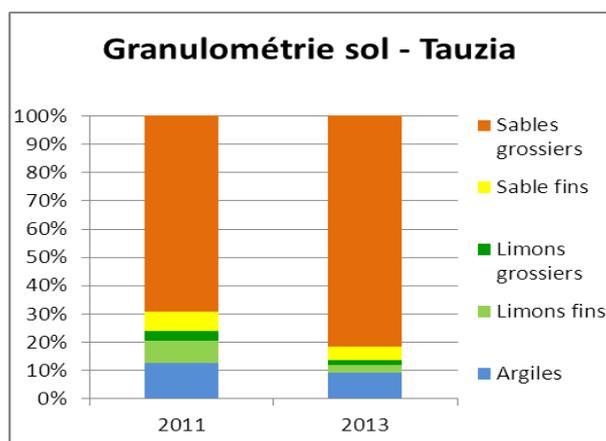
Figure 3 : Granulométrie sol présent sur le site de Tauzia

Pour ce qui est du substrat utilisé à Tauzia, on constate une légère modification du profil granulométrique. En effet ce dernier montre une diminution des limons et argiles et une augmentation des sables grossiers (figure 3). On a un profil proche du substrat 1 implanté à Mérignac. Le point de flétrissement et la capacité de rétention sont identiques. Quant à la matière organique, on observe une diminution très importante (76g/kg à 37,3 g/kg) ce qui démontre une utilisation de cette dernière par le couvert végétal et un appauvrissement du sol (figure 6).

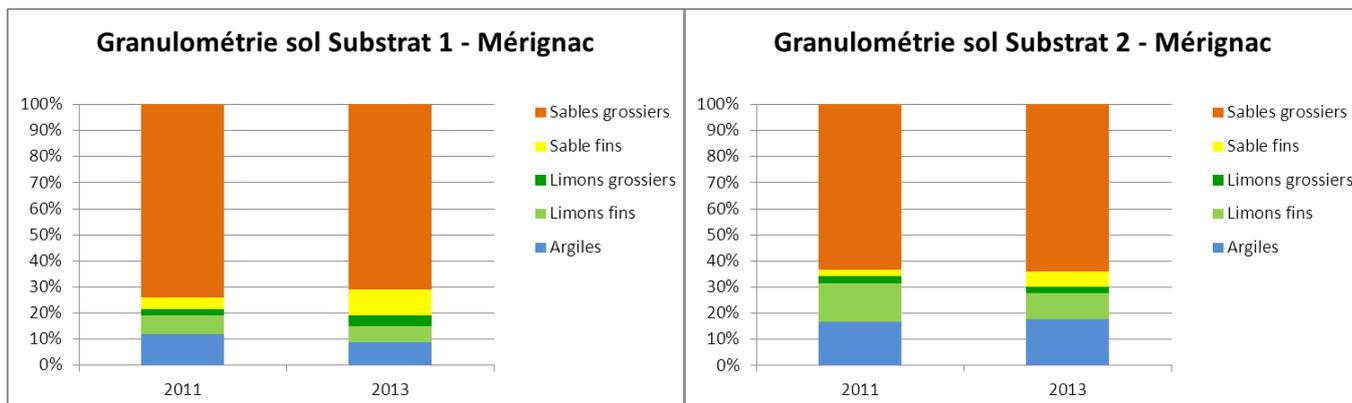
Figure 4 : Granulométrie des substrats présents sur le site de Mérignac. A gauche : substrat 1 & A droite: substrat 2

Les analyses physiques des substrats effectuées en 2011 et 2013 montrent que très peu de changements se sont produits dans le profil granulométrique des substrats (figure 4) On note qu'il subsiste toujours une différence d'environ 10 % pour les taux de sables fins et grossiers avec une quantité d'argiles et de limons plus importante dans le substrat 2. La capacité de rétention de 25,84% obtenue en 2011 passe à 21 % en 2013. Cette légère baisse est aussi observée pour le substrat 1. Tout comme en 2011, les données, montrent que le substrat 2 est toujours plus rétenteur en eau que le substrat 1 (figure 5). Par ailleurs, on remarque que le taux de matière organique est plus important dans le substrat 2 que dans le substrat 1, alors que normalement le substrat-1 est enrichi avec du compost de déchets verts. On peut penser que cette MO plus importante est apportée par les matériaux terre-sable en provenance des landes, confirmation avec le taux de carbone plus élevé pour S2 que pour S1.

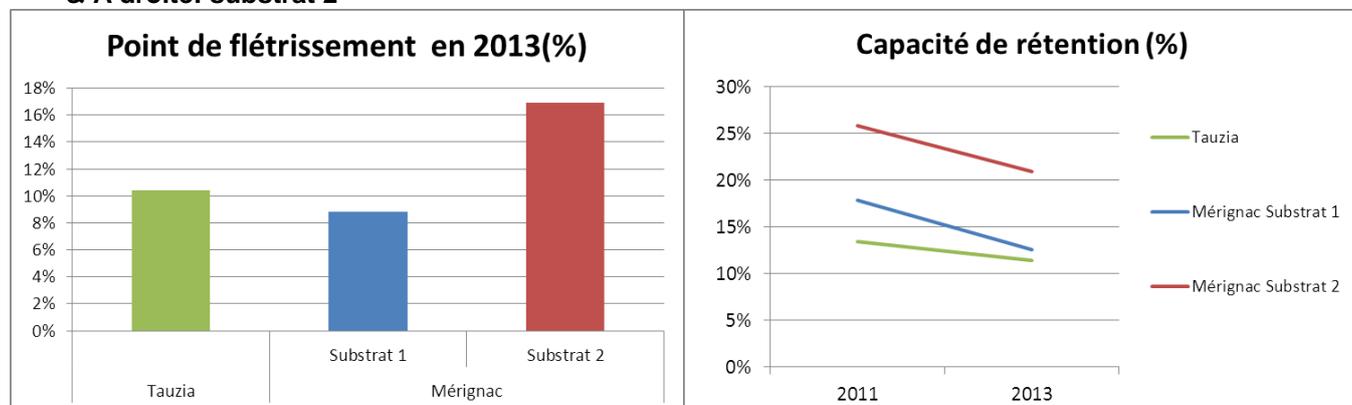
Figure 5 : Etat physique des trois substrats : Point de flétrissement comparé en 2013 et évolution entre 2011 et 2013 de la capacité de rétention en eau des 3 substrats testés.

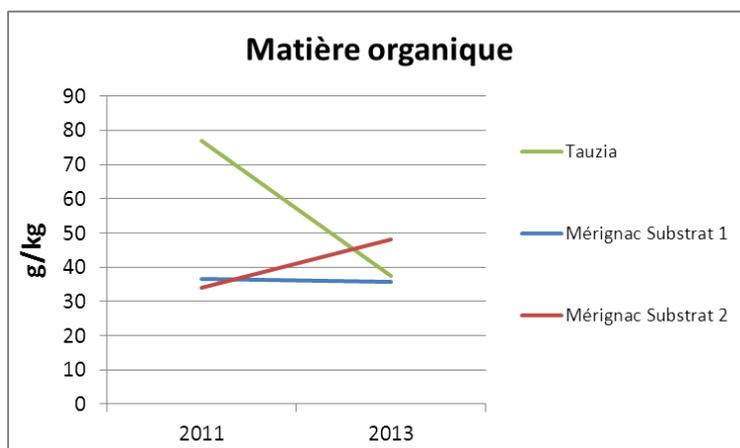
**Figure 6 : Etat de la matière organique des trois substrats : évolution entre 2011 et 2013**

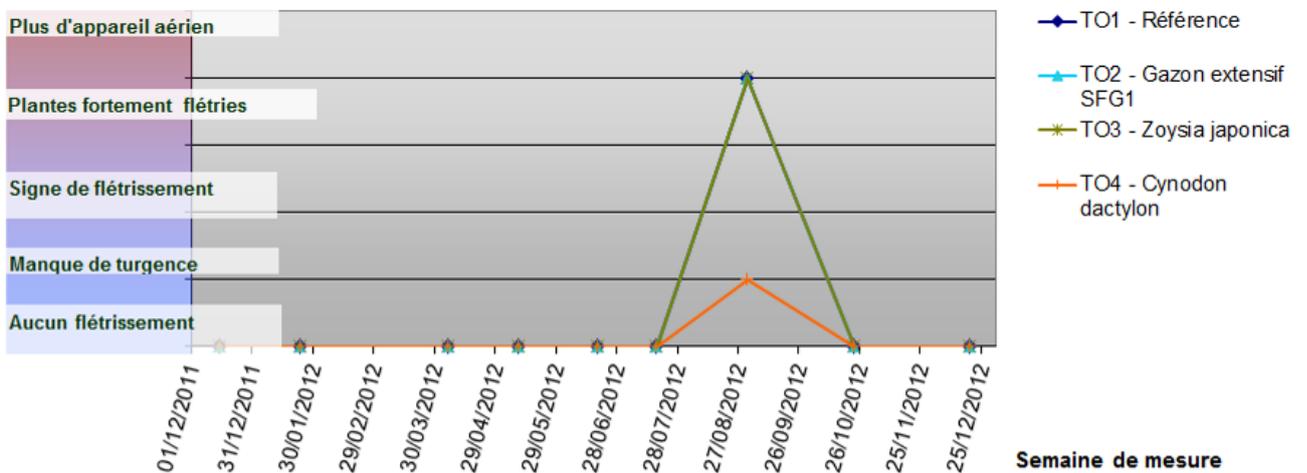
L'évolution du flétrissement en fonction de la végétalisation est représentée sur la figure 7. On constate que la période estivale et le début de l'automne 2012 ont été propices au flétrissement du *Zoysia japonica* et de façon plus modérée pour le *C. dactylon*. Les flétrissements ont été moins importants pour les modalités des mélanges de graminées.

Figure 7 : Evolution du flétrissement en fonction de la végétalisation pour le site de Tauzia

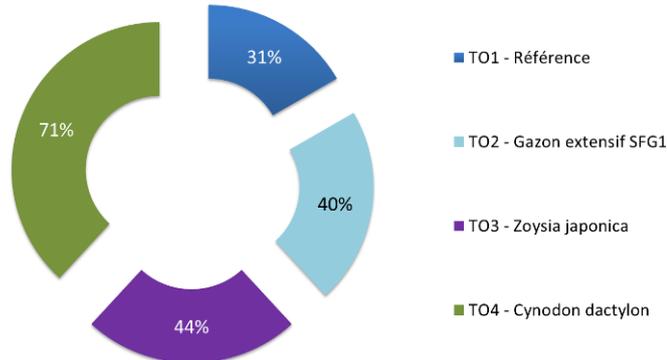
Figure 8 : Evolution du taux moyen de recouvrement en 2012 en fonction de la végétalisation sur le site de Tazua

Au regard du graphique de la figure 8, on peut noter que le *C. dactylon* répond à une végétalisation qui permet un taux de recouvrement correct tout au long de la phase d'observation de l'année 2012 (71%) Les trois autres modalités ont un taux de recouvrement moyen à assez faible qui varie de 30 à 40%.

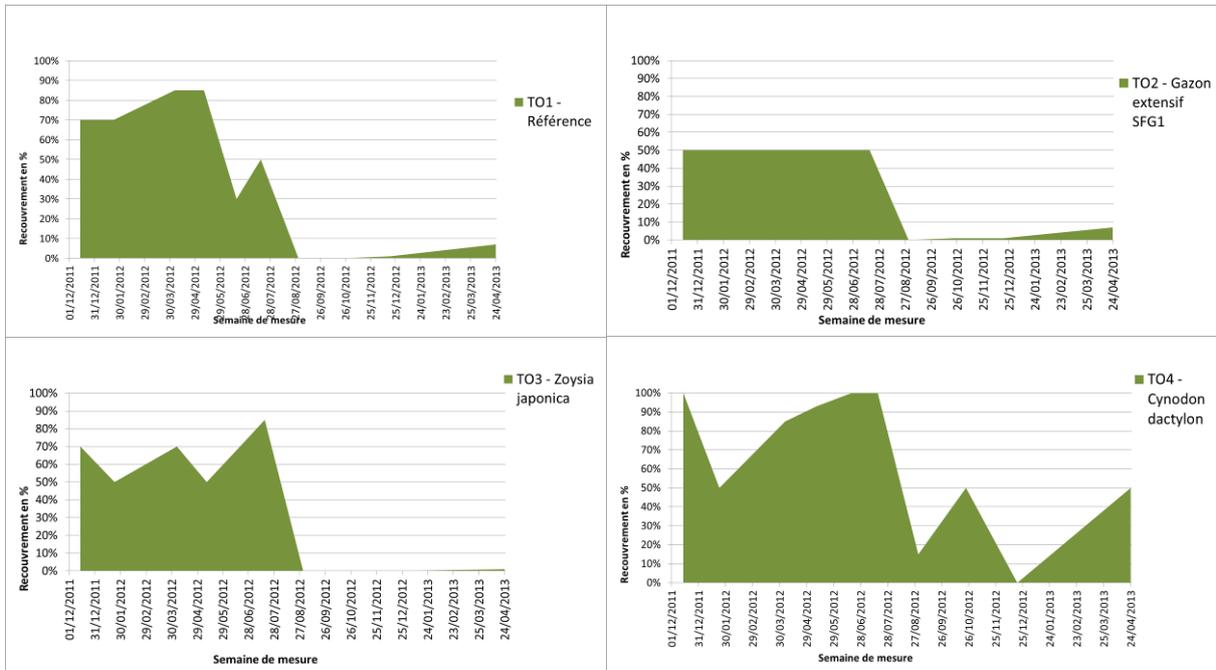
En effet, les observations effectuées régulièrement de décembre 2011 à avril 2013 sur chaque modalité permettent de justifier ce taux moyen de recouvrement et de voir que ces taux varient de 50 à 100 % jusqu'au mois d'août 2012 et qu'ensuite ces derniers décroissent et deviennent pratiquement inexistantes sur les modalités avec le mélange de graminées et le *Zoysia* spp. Le *C. dactylon*, en dehors de ses époques de dormance, reste quant à lui toujours présent (cf figure 9)..

Figure 9 : Evolution du taux de recouvrement par modalité en fonction du temps sur le site de Tazua

Les températures élevées du mois d'août ont entraîné un dessèchement des modalités T01, T02 et T03 et la quasi disparition de ces dernières et ceci malgré le déclenchement de 3 arrosages successifs. La modalité T04, réagit nettement mieux et le *C. dactylon* réitère sa croissance et son verdissement.

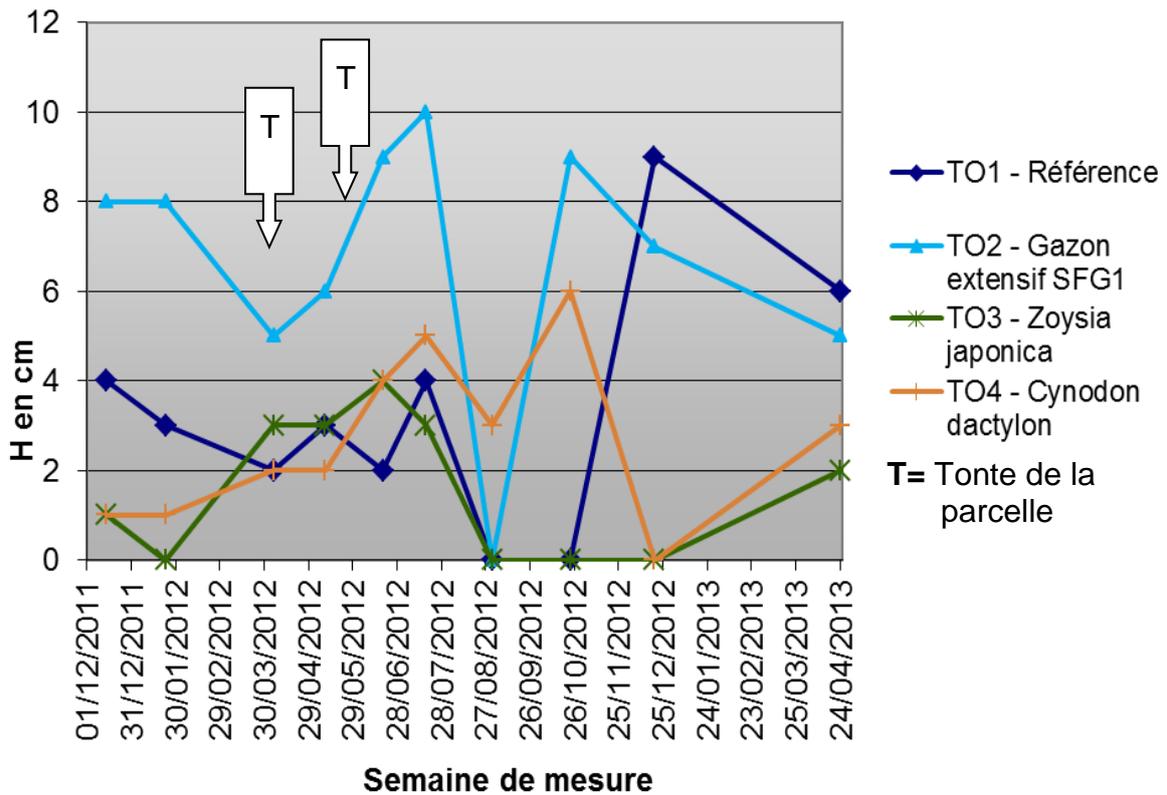
Les deux seules tontes réalisées durant toute la période d'observation et de notation ont permis simplement de limiter le développement et la croissance des adventices qui sont très nombreuses sur le site (voir paragraphe 3.5). **Les opérations de tonte ne sont déclenchées que pour lutter contre les adventices**, le couvert végétal testé dans chaque modalité ne nécessite pas de tonte. En effet, on peut noter que le *Zoysia* spp. et le *C. dactylon* ont un développement très faible et que leur hauteur n'excède pas 6 cm. Ce sont les modalités avec le mélange de graminées qui ont la croissance la plus importante, mais celle-ci ne dépasse jamais 10 cm. (Figure 10). Les réductions de hauteur correspondent aux périodes de stress hydrique.

Figure 10 : Evolution de la hauteur en fonction de la végétalisation sur le site de Tauzia

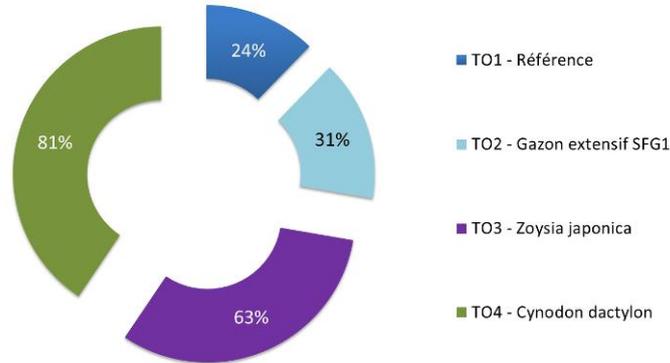
Nous pouvons voir sur la figure 11 que les taux de recouvrement les plus importants se situent sur les modalités cultivées avec du *Zoysia* et du *C. dactylon* (60 et 80 %)

Figure 11 : Evolution du taux moyen de recouvrement des adventices en 2012 en fonction de la végétalisation sur le site de Tauzia

Si on s'attache à regarder ce qui se passe pour chaque modalité. On constate au regard de la figure 11 que les modalités T01 et T02 sont très peu contaminées par les adventices jusqu'à la période estivale de 2012, alors que le recouvrement par les mauvaises herbes est très important sur T03 et T04. Ce recouvrement perdure sur ces dernières modalités tout au long de la période d'observation.

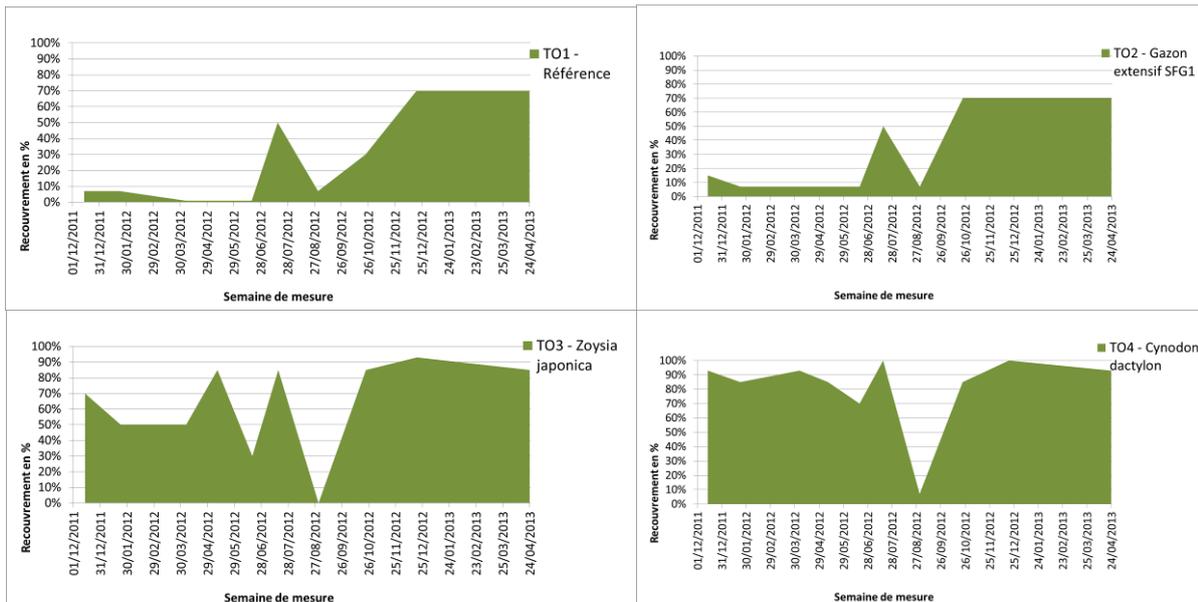
Alors que la pollution par les adventices est restée très faible sur les modalités avec les graminées pendant plus d'un an et demi, celle-ci devient plus sérieuse lorsque le couvert végétal implanté disparaît. En effet, après l'absence de pluviométrie de l'été 2012, les adventices prennent la place de la végétalisation implantée. On relève une occupation d'environ 70% de la flore adventice sur ces modalités (cf figure 12).

Figure 12 : Evolution du taux de recouvrement des adventices par modalité en fonction du temps sur le site de Tauzia

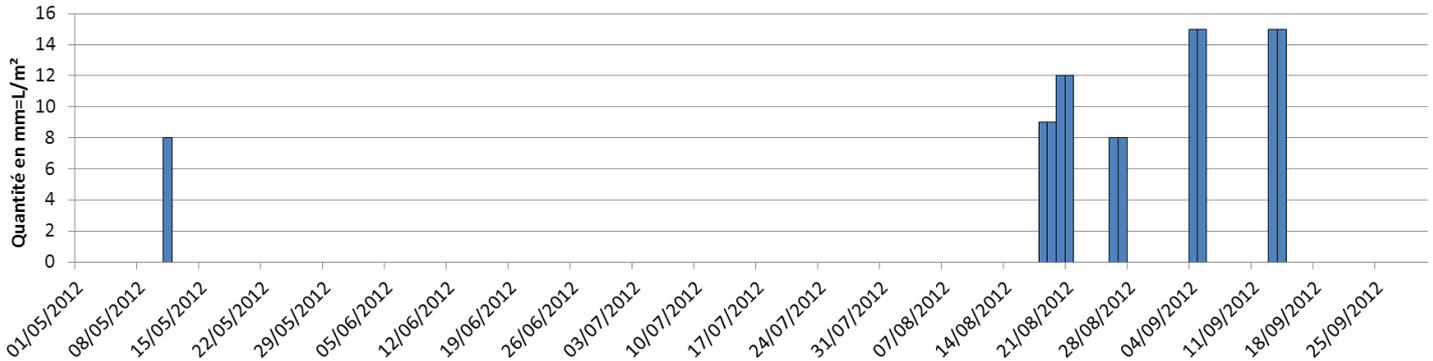
Cinq épisodes d'arrosage ont eu lieu sur la saison 2012, pour une quantité totale d'eau apportée de 126 mm. Pour chaque épisode d'arrosage ou presque, l'apport a été fractionné et sur plusieurs jours successifs, à raison de 9 à 15 mm par jour.

**Figure 18 : Données d'arrosage en 2012 sur le site de Mendès France (Mérignac)**

Le début du printemps ayant été sec, nous notons des jaunissements importants sur la plupart des modalités et de ce fait un arrosage est mis en place début mai. De même suite au mois d'août 2012 très chaud, une série d'arrosage est déclenché afin de limiter le dessèchement de la quasi-totalité des modalités.

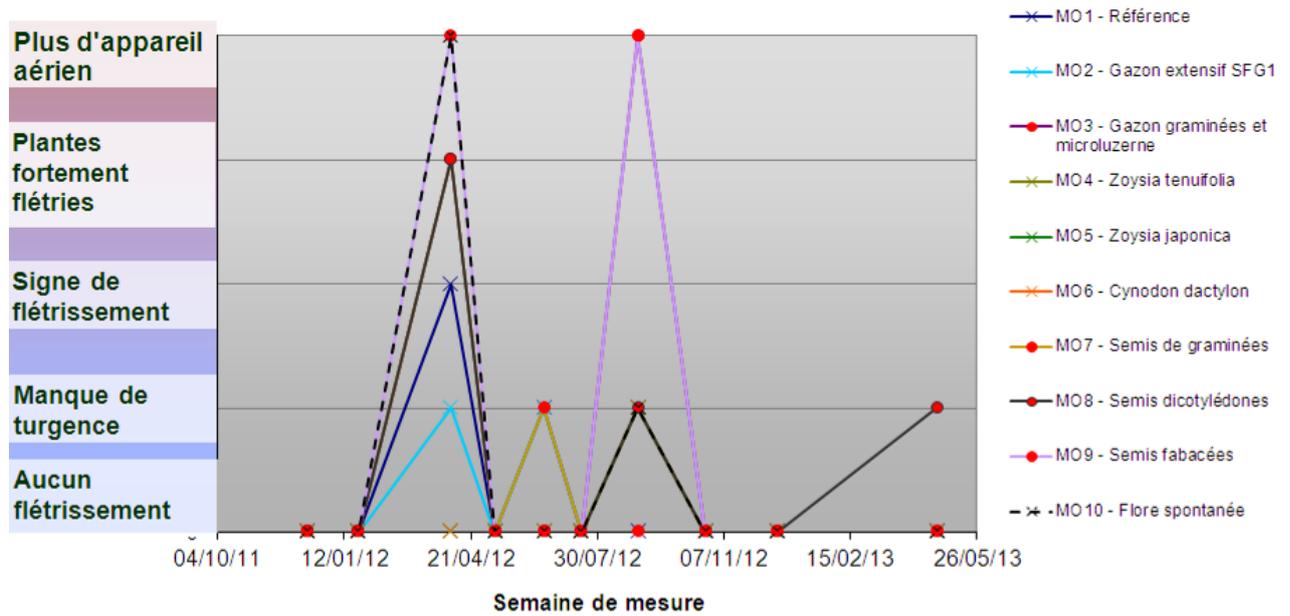
Figure 19 : Evolution du flétrissement dans le substrat 1 en fonction de la végétalisation sur le site Mendès France (Mérignac)

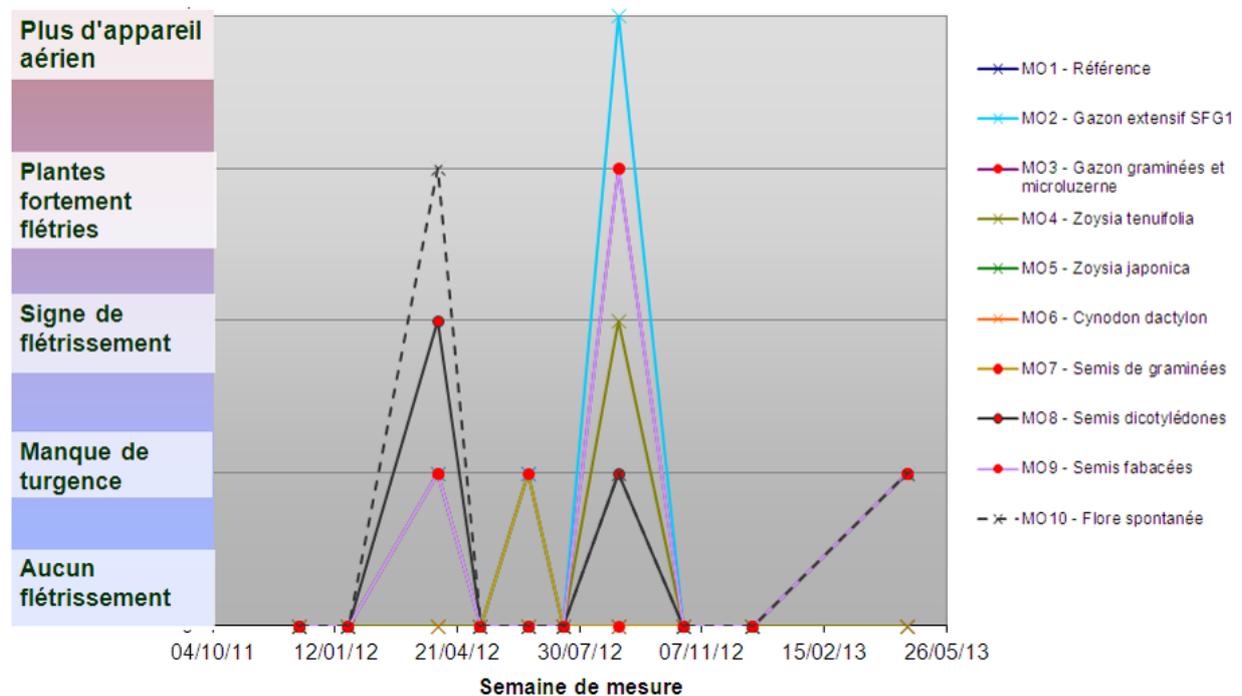
Figure 20 : Evolution du flétrissement dans le substrat 2 en fonction de la végétalisation sur le site Mendès France (Mérignac)

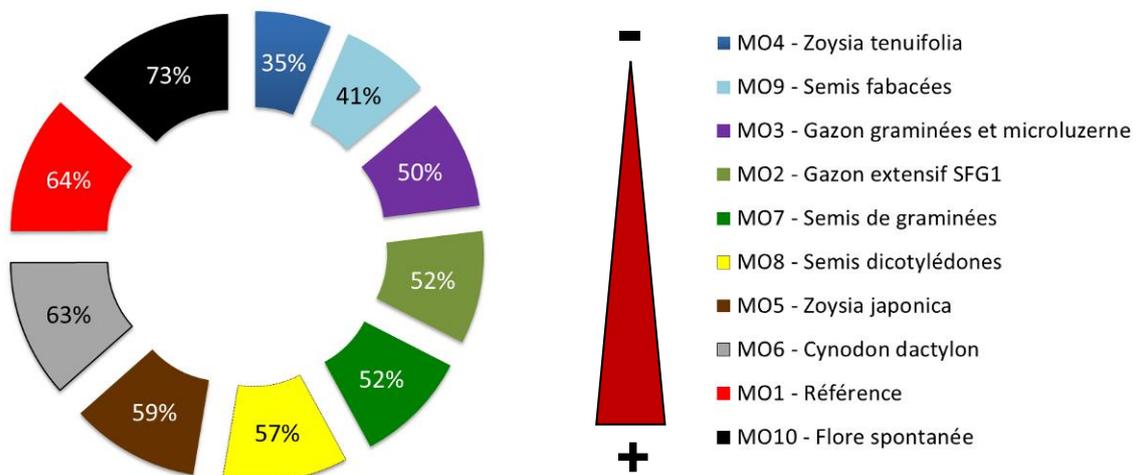
Figure 21 : Evolution du taux de recouvrement dans le substrat 1 en fonction de la végétalisation sur le site Mendès France (Mérignac)

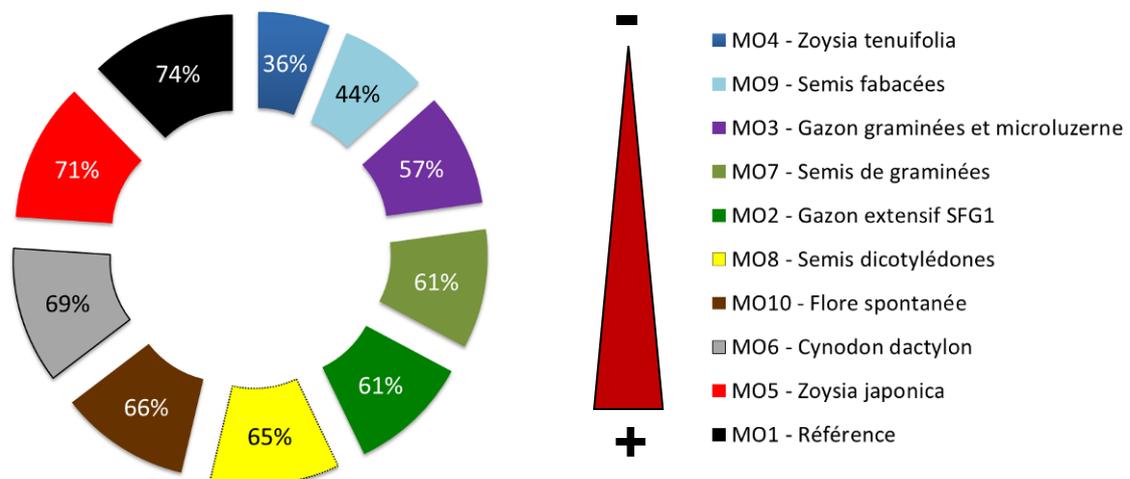
Figure 22 : Evolution du taux de recouvrement dans le substrat 2 en fonction de la végétalisation sur le site Mendès France (Mérignac)

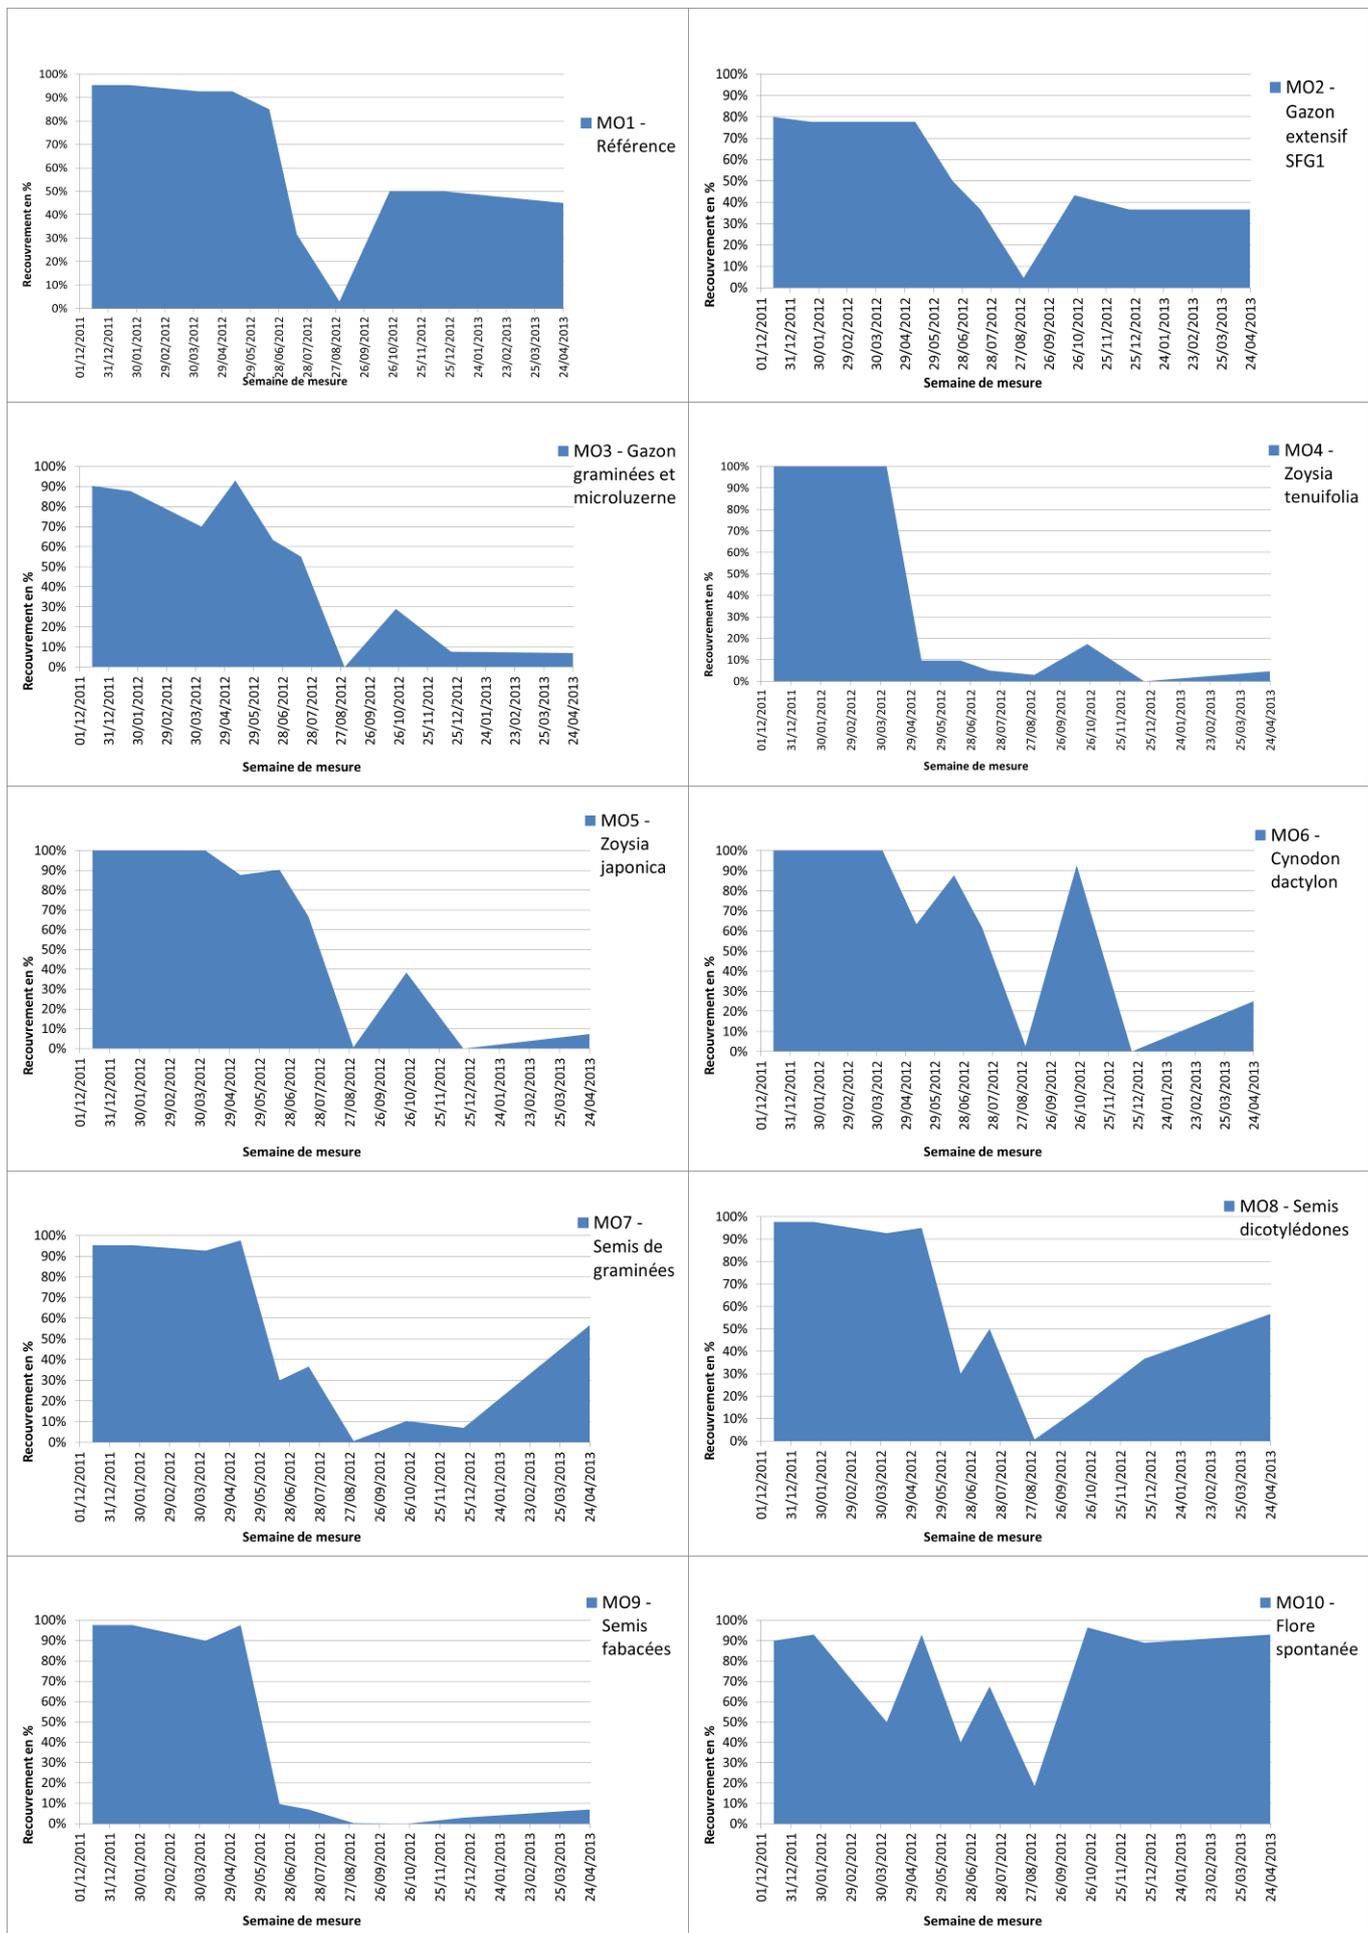
Figure 23: Evolution du recouvrement par modalité sur le substrat 1

Si on examine plus précisément chaque profil de courbe concernant l'évolution du recouvrement par modalité (Figures 23 et 24) on peut voir que ces profils sont quasiment similaires entre les deux substrats. La légère différence tient au fait qu'après la période de stress hydrique de l'été 2012 (août 2012) certaines modalités ont mieux résisté et ont une bonne réitération suite à ce stress. Les reprises sont plus prononcées sur le substrat 2. L'effet visible du manque d'eau, impacte le développement de certaines modalités, surtout sur le substrat 1. Les modalités exprimant le meilleur recouvrement sont M08, M05, M06, M10 et M01.

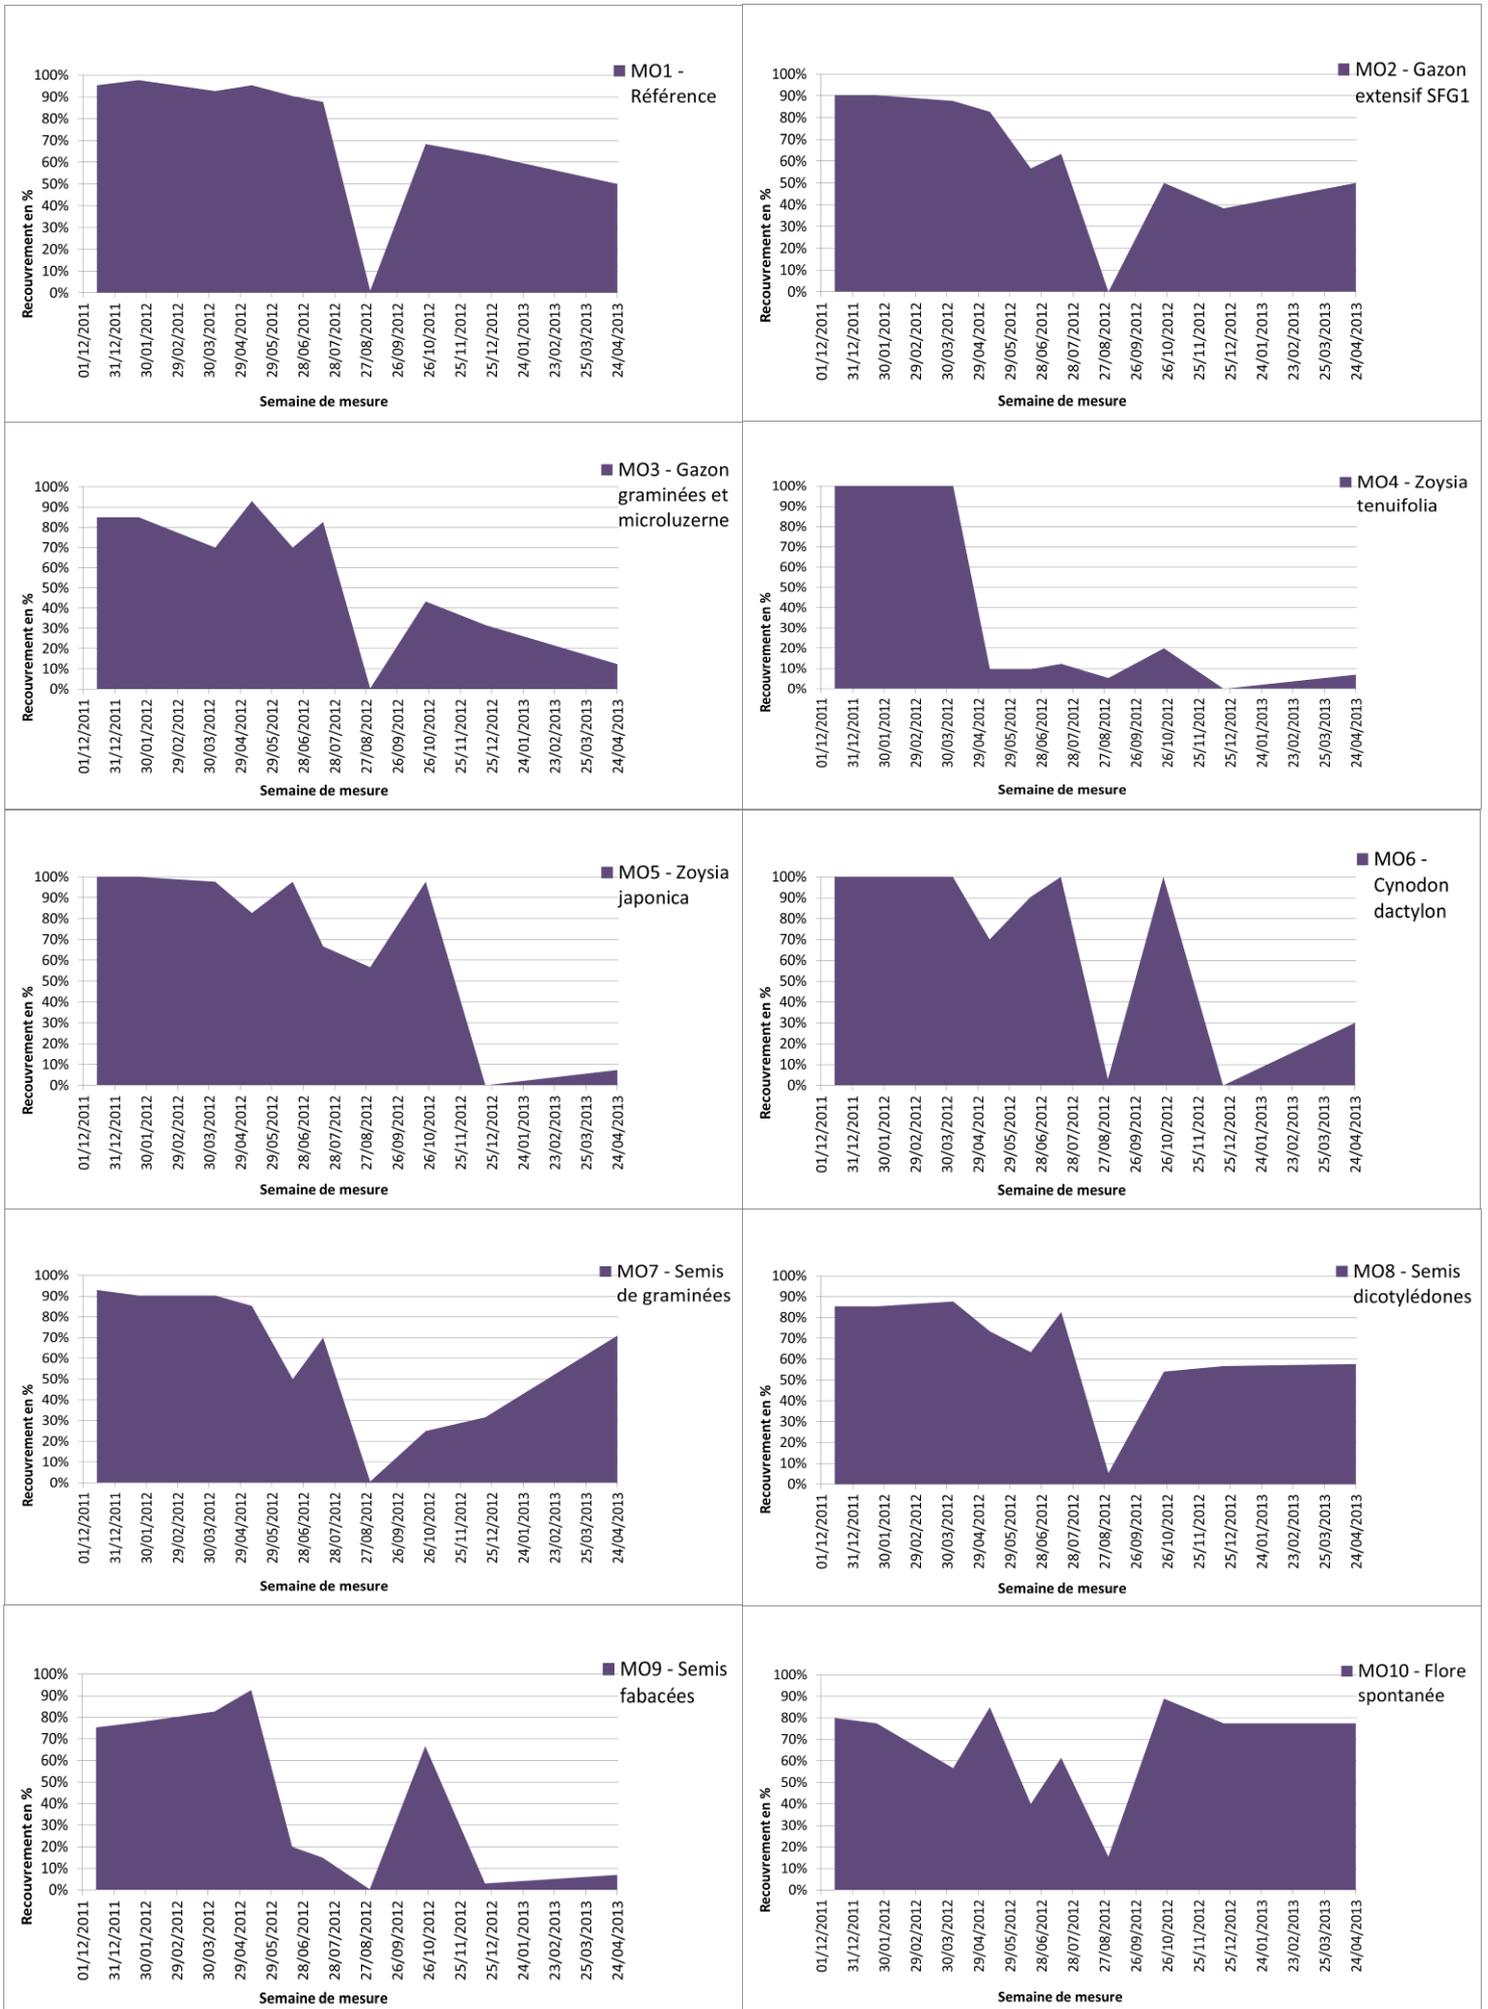
Figure 24: Evolution du recouvrement par modalité sur le substrat 2

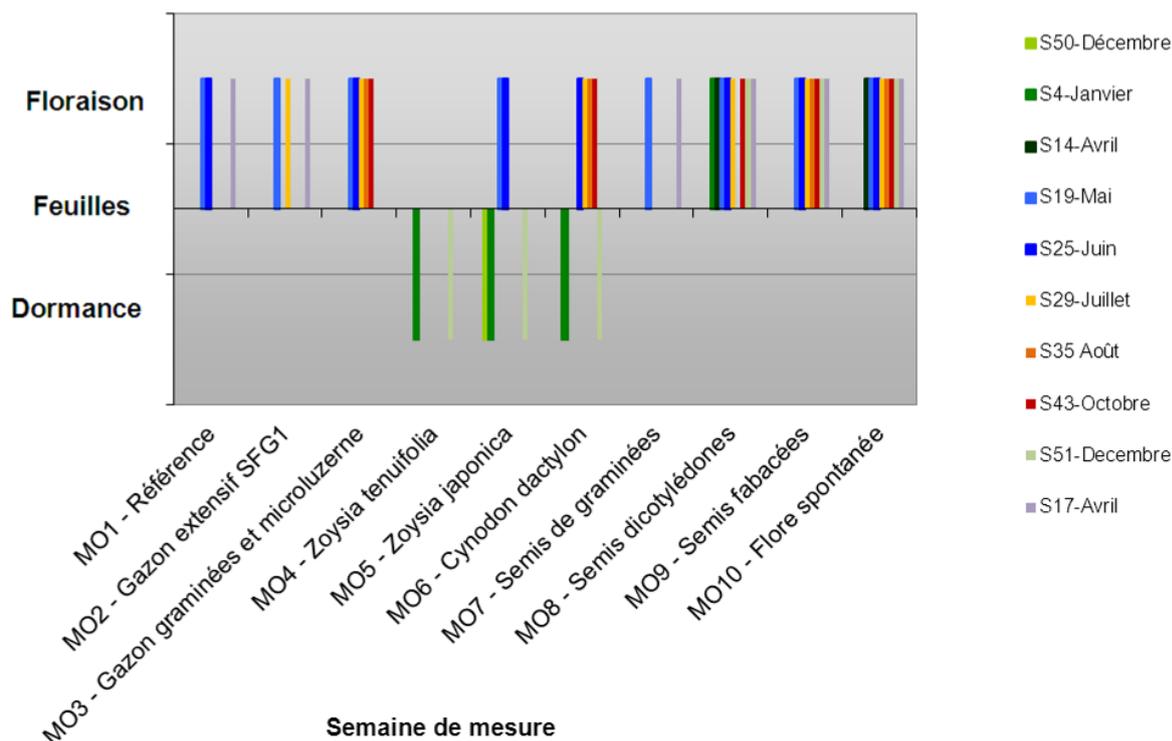
**Figure 25 : Evolution des stades phénologiques en fonction de la végétalisation sur le site Mendès France (Mérignac)**

Les évolutions des stades phénologiques sont représentées sur la figure 25 en fonction de la végétalisation mise en place. On constate, en premier lieu que les modalités M09, M03 et M10 ont une floraison étalée dans le temps et plus présente durant l'été. Mais c'est la modalité comportant le semis de dicotylédones qui donne une floraison continue du fait de l'alternance des floraisons des espèces du mélange.

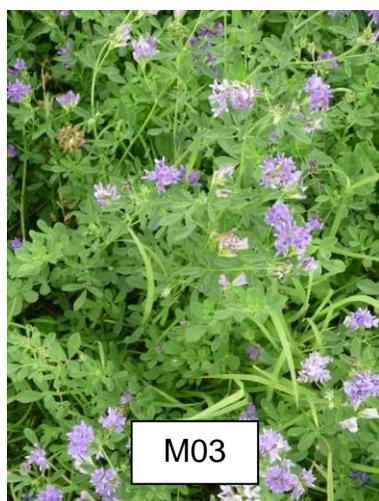
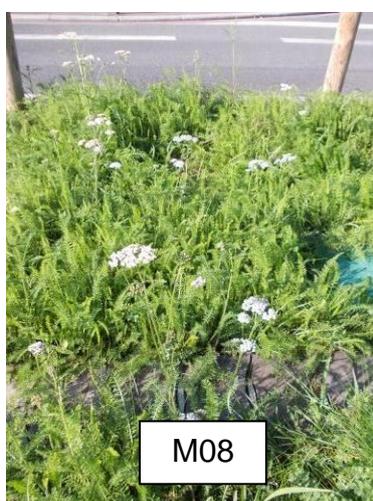
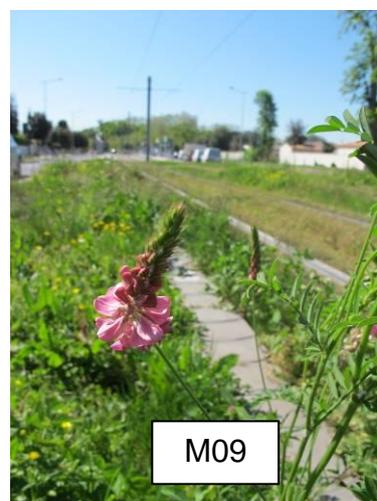
Les floraisons qui attirent l'œil et donne un esthétisme intéressant sont principalement la modalité avec le mélange de dicotylédones et la micro luzerne (cf photographies ci-dessous).

Les modalités avec les différentes graminées, le *Zoysia japonica* et le *C. dactylon* ont des floraisons éphémères et très discrètes. Aucune floraison n'a été observée pour le *Zoysia tenuifolia*.

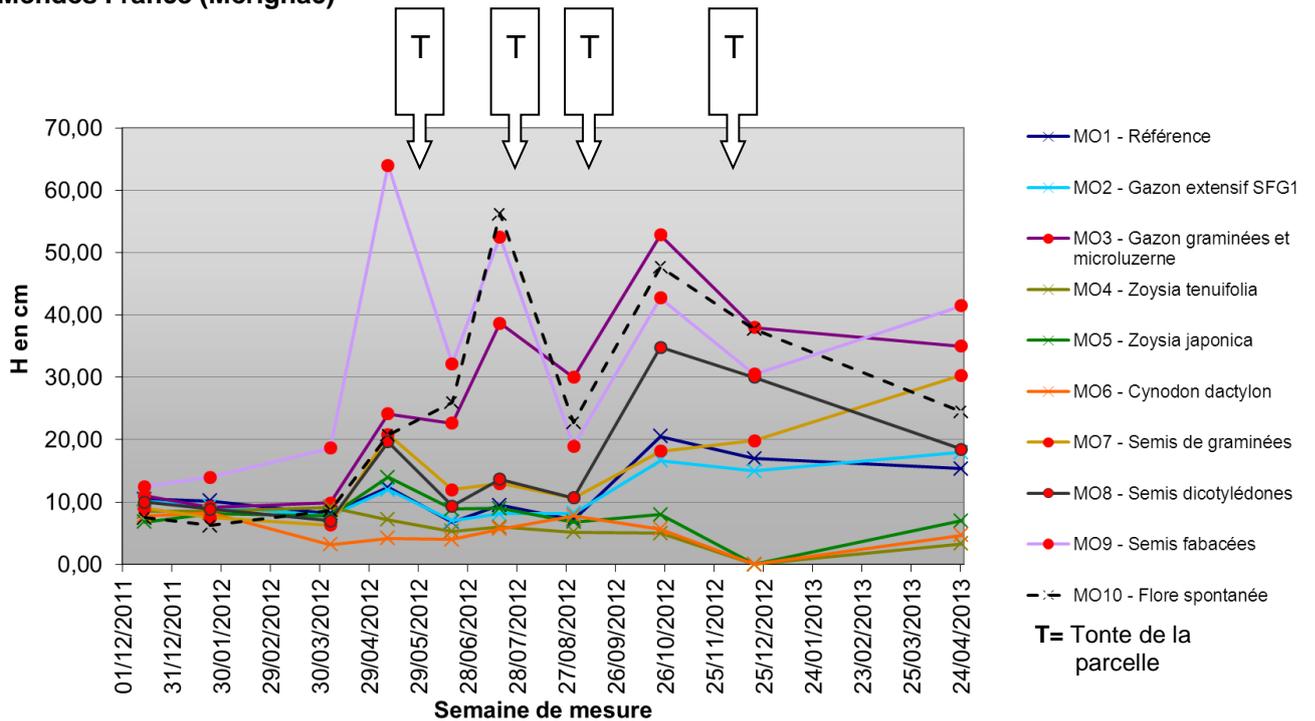
Figure 27 : Evolution de la hauteur entre le GLO et le trottoir en fonction de la végétalisation sur le site Mendès France (Mérignac)

**Quatre tontes ont été effectuées en 2012.** Elles consistent à ramener les hauteurs à 9-10 cm pour les modalités dont les végétaux se développent de façon importante et qui peuvent être une gêne pour l'arrosage conduit à l'aide de tuyères ainsi que pour l'aspect esthétique de la zone d'essai. Les tontes ont été réalisées principalement sur la bande centrale et en bordure de la voie.

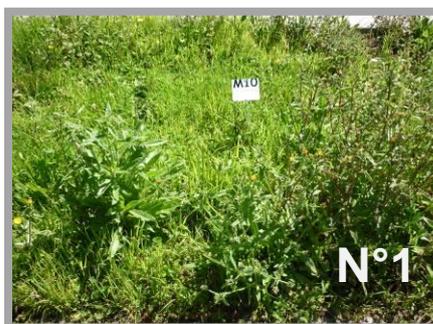
- *Digitaria sanguinalis*
- *Picris echioides* (n°1)
- *Plantago lanceolata*
- *Plantago major* (n°2)
- *Poa annua*
- *Portulaca oleracea*
- *Renoncula repens*
- *Trifolium repens*

Le *Trifolium repens* est l'adventice qui domine et qui se retrouve sur toutes les modalités. En effet, on peut d'une part penser que le fait d'avoir semé le trèfle rampant dans la modalité M09 et que d'autre part cette légumineuse est présente le long de la rame du tramway en dehors du site expérimental et contigüe au site, peut contaminer l'essai par une propagation provoqué par le tram lui-même.

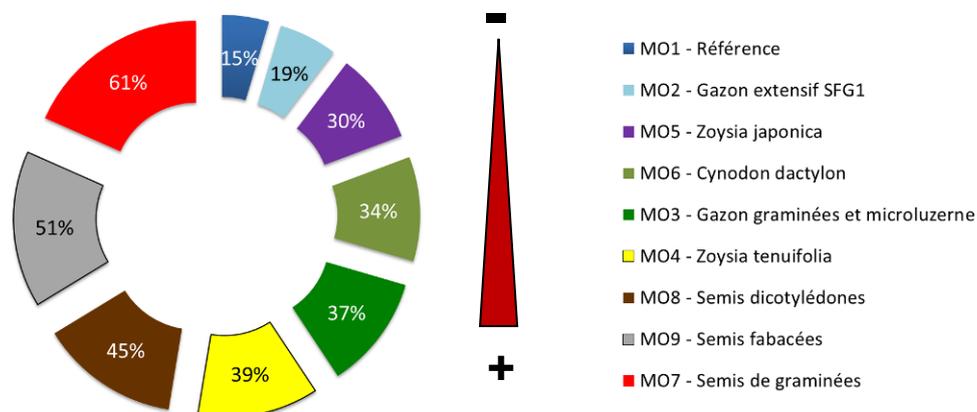
Figure 28 : Recouvrement moyen des adventices en 2012 sur le substrat 1

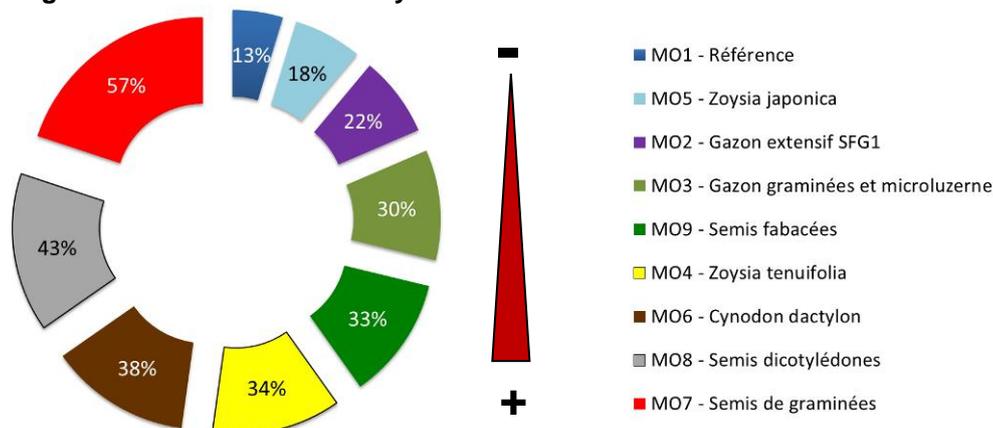
Figure 29 : Recouvrement moyen des adventices en 2012 sur le substrat 2

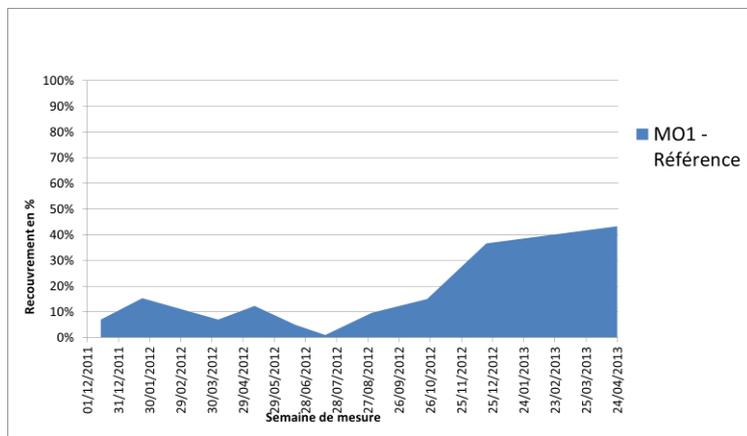
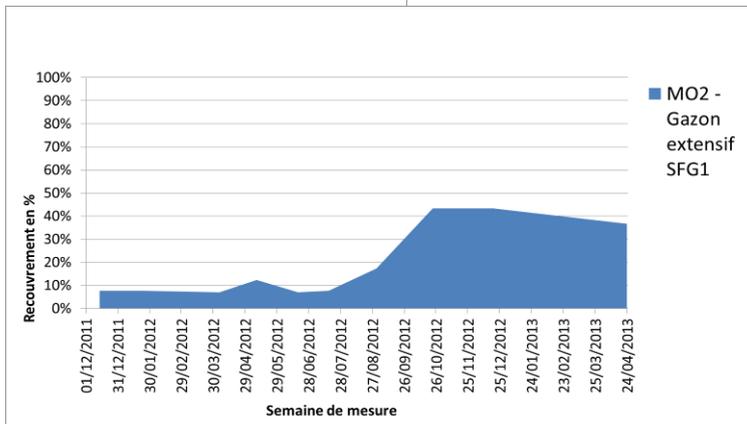
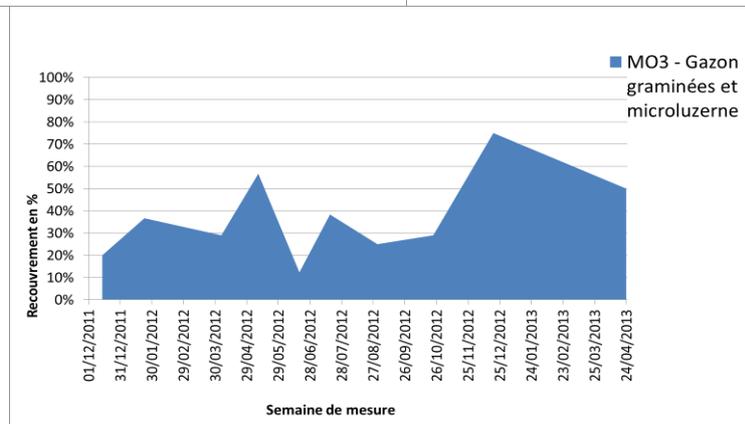
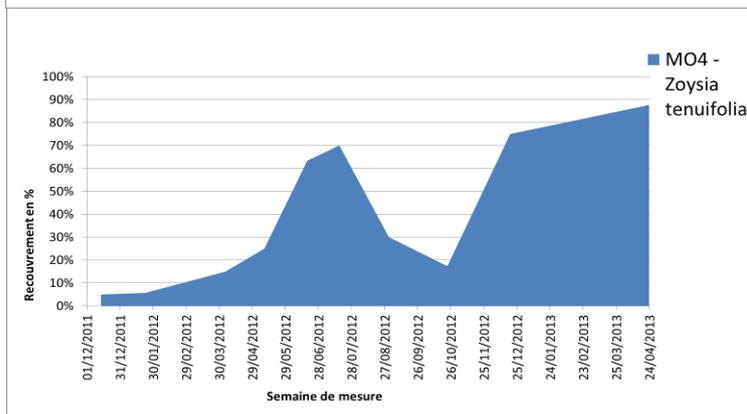
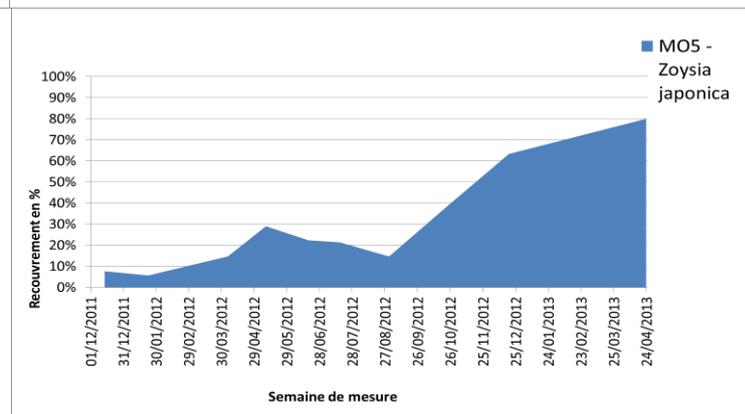
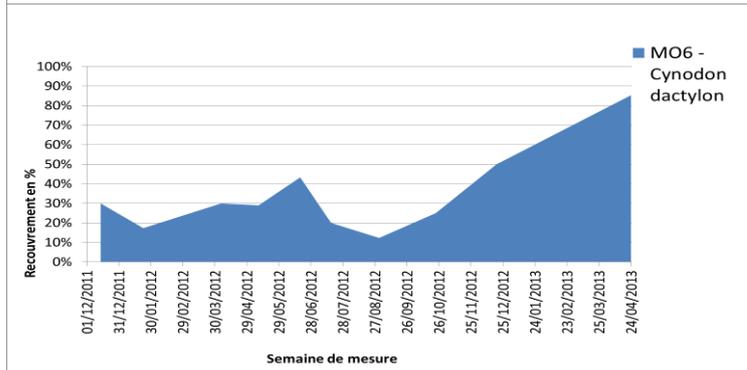
Figure 30: Evolution du recouvrement des adventices par modalité sur le substrat 1

Le taux de recouvrement par modalité et par substrat est représenté sur les figures 30 et 31. Enfin, on note à partir du mois de mai 2012 la disparition de la pression exercée en

Le profil de contamination par les adventices est important pendant toute la période d'observation sur la modalité M07 (semis de graminées). Ce recouvrement avoisine les 80% en début d'année 2012 et il va diminuer après la période de stress hydrique du mois d'août pour stagner autour de 50-60% jusqu'à la fin des notations en avril 2013. On observe la même tendance pour le semis de dicotylédones (M08), mais après la période estivale la population de mauvaises herbes diminue et se situe au environ de 30%. Le semis de fabacées est plus contaminé en fin d'essai sur le substrat 1 et 2 du fait de son faible recouvrement par la végétalisation mise en place qui est remplacé par les adventices. Ce problème de perte de la végétation d'origine se retrouve aussi pour d'autres modalités. C'est le cas pour M04, M05, M06 et M03. En ce qui concerne la modalité 1 et 2, on peut noter que ce sont les deux végétalisations qui recueillent le moins d'adventices.
