## Compte-Rendu Végétalisation du tramway de la Communauté Urbaine de Bordeaux

### Résultats définitifs – 2011/2013

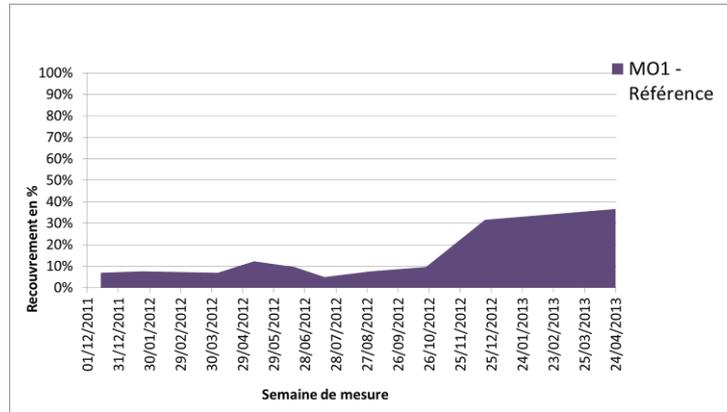
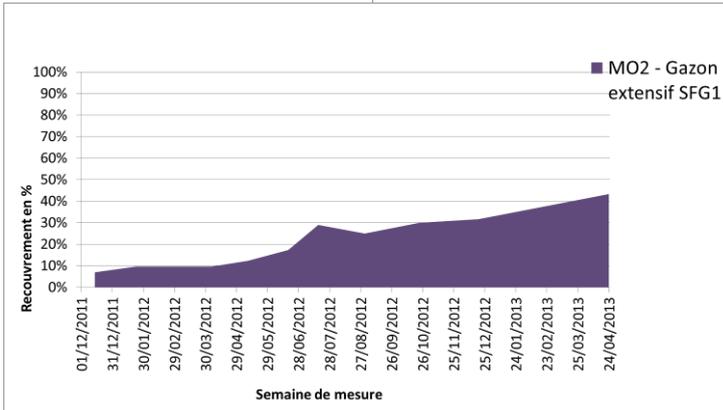
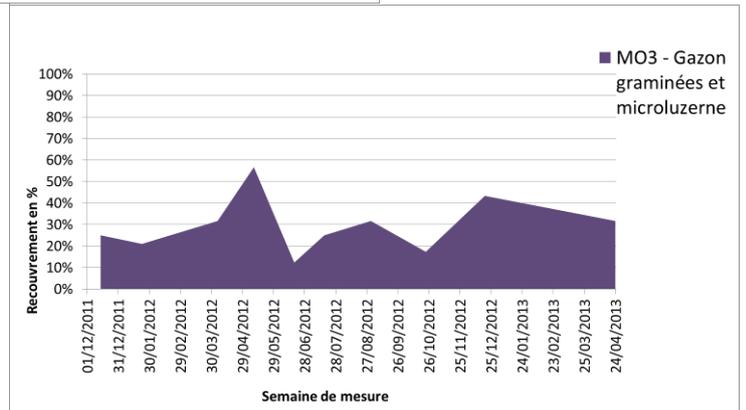
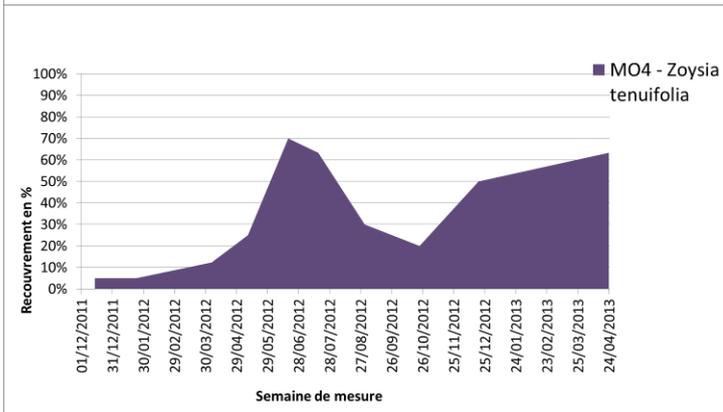
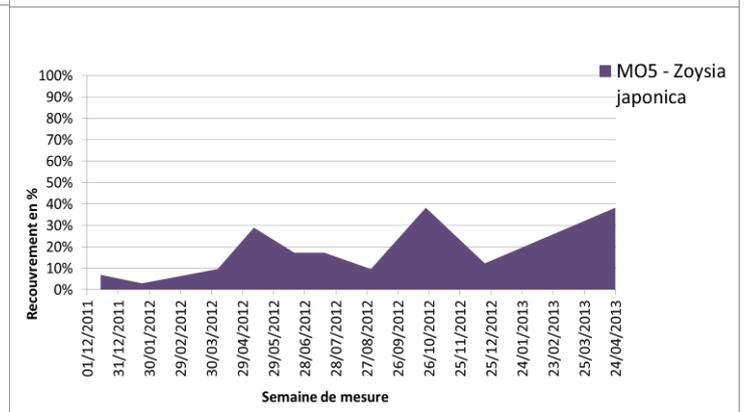
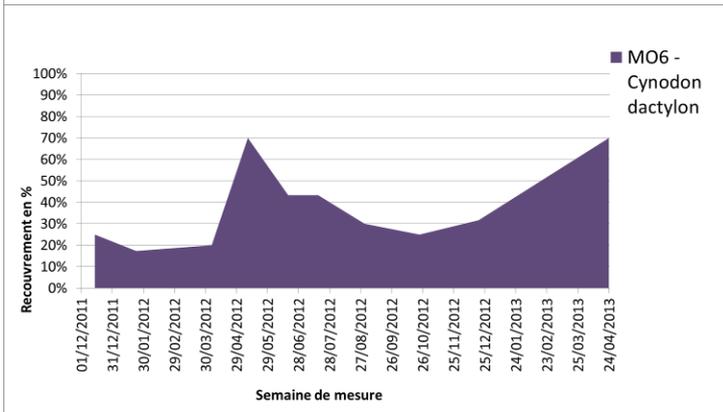
Figure 31: Evolution du recouvrement des adventices par modalité sur le substrat 2

Le taux de recouvrement par modalité et par substrat est représenté sur les figures 30 et 31. Enfin, on note à partir du mois de mai 2012 la disparition de la pression exercée en

Le profil de contamination par les adventices est important pendant toute la période d'observation sur la modalité M07 (semis de graminées). Ce recouvrement avoisine les 80% en début d'année 2012 et il va diminuer après la période de stress hydrique du mois d'août pour stagner autour de 50-60% jusqu'à la fin des notations en avril 2013. On observe la même tendance pour le semis de dicotylédones (M08), mais après la période estivale la population de mauvaises herbes diminue et se situe au environ de 30%. Le semis de fabacées est plus contaminé en fin d'essai sur le substrat 1 et 2 du fait de son faible recouvrement par la végétalisation mise en place qui est remplacé par les adventices. Ce problème de perte de la végétation d'origine se retrouve aussi pour d'autres modalités. C'est le cas pour M04, M05, M06 et M03. En ce qui concerne la modalité 1 et 2, on peut noter que ce sont les deux végétalisations qui recueillent le moins d'adventices.

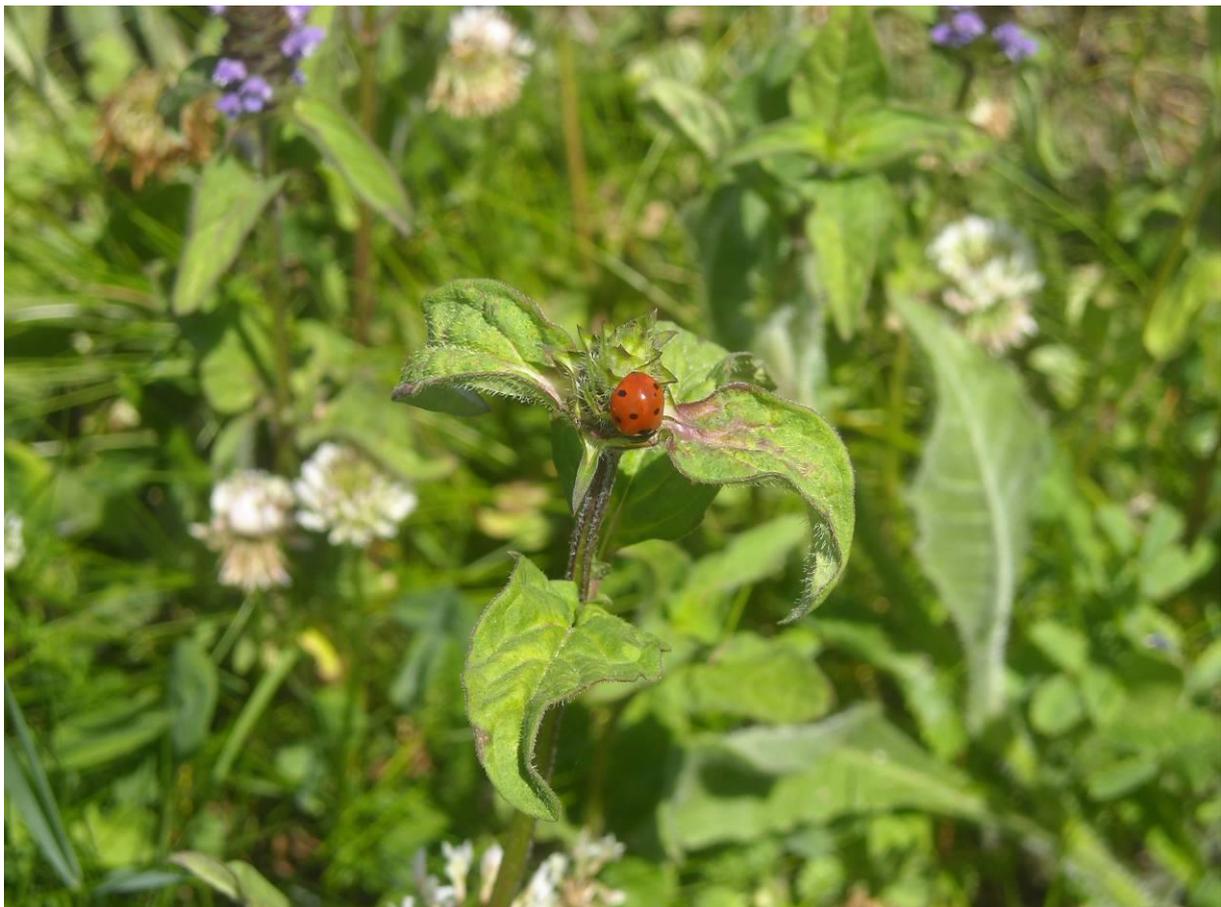
Figure 32 : Présence d'*Adalia 7-punctata* dans la modalité 8 sur *Prunella grandiflora*.

Au mois de mai, on note la présence de coccinelles sur la modalité 8 ainsi que de momies d'*Aphidius*, hyménoptère parasitoïdes de pucerons (cf figure 32).

Les suivis réalisés font remonter un intérêt entomologique pour les modalités 8, 9 et 10 de par leurs floraisons régulières et leur attraction vis-à-vis des proies pour les insectes prédateurs ou parasitoïdes.

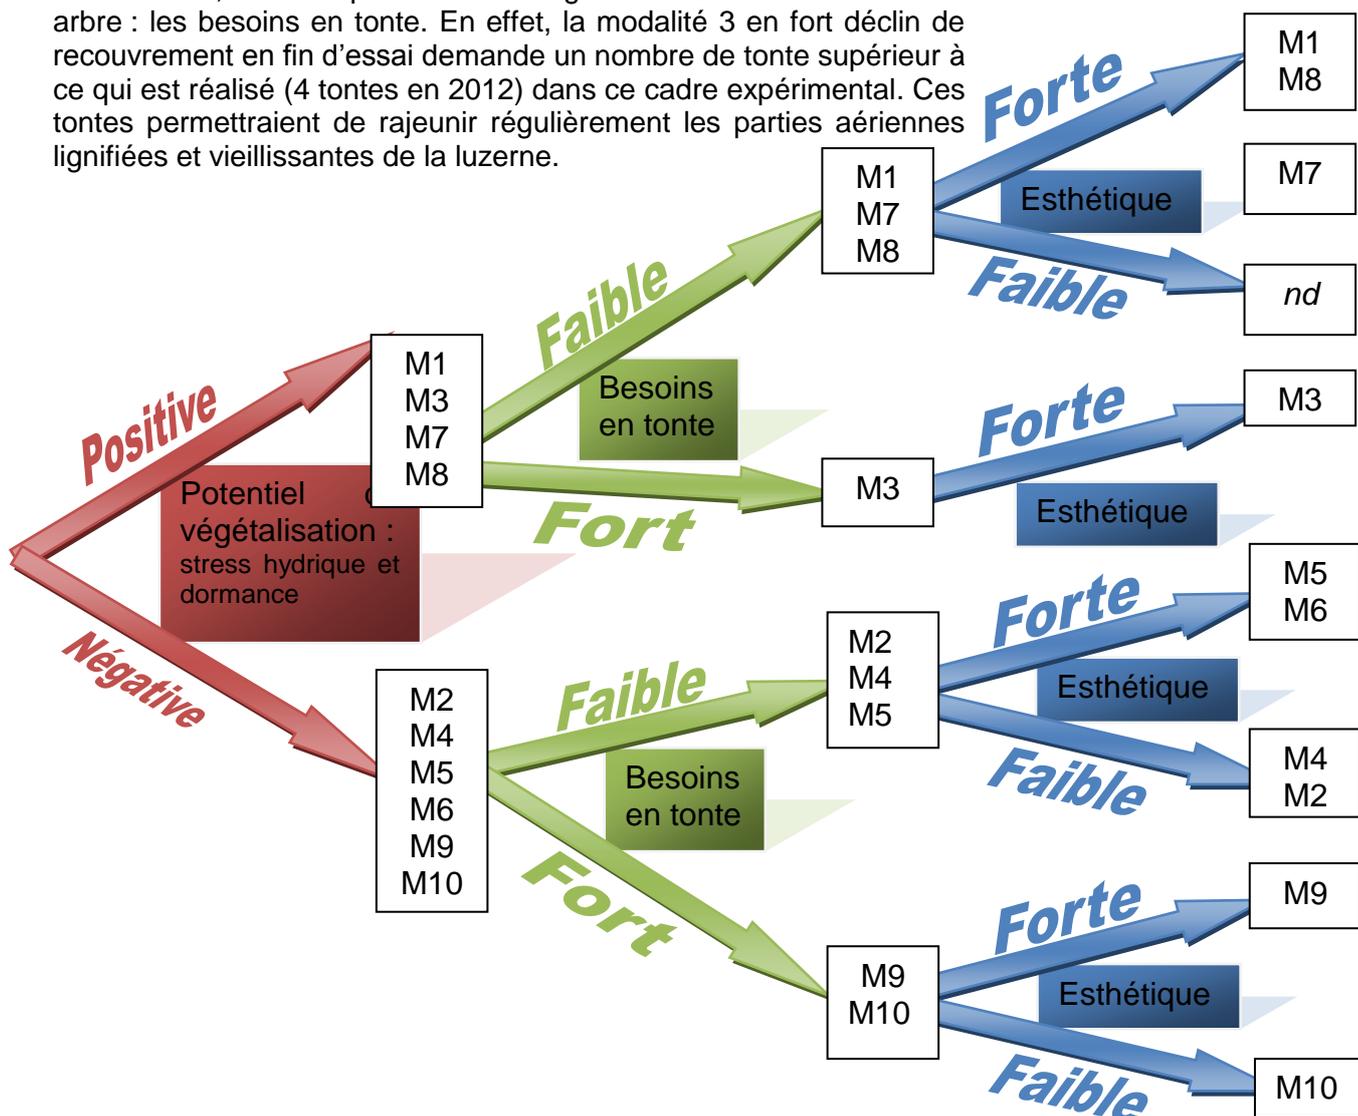
Enfin, il est important de souligner le deuxième axe de cet arbre : les besoins en tonte. En effet, la modalité 3 en fort déclin de recouvrement en fin d'essai demande un nombre de tonte supérieur à ce qui est réalisé (4 tontes en 2012) dans ce cadre expérimental. Ces tontes permettraient de rajeunir régulièrement les parties aériennes lignifiées et vieillissantes de la luzerne.

**Figure 47 : Arbre décisionnel sur le choix des modalités testées**

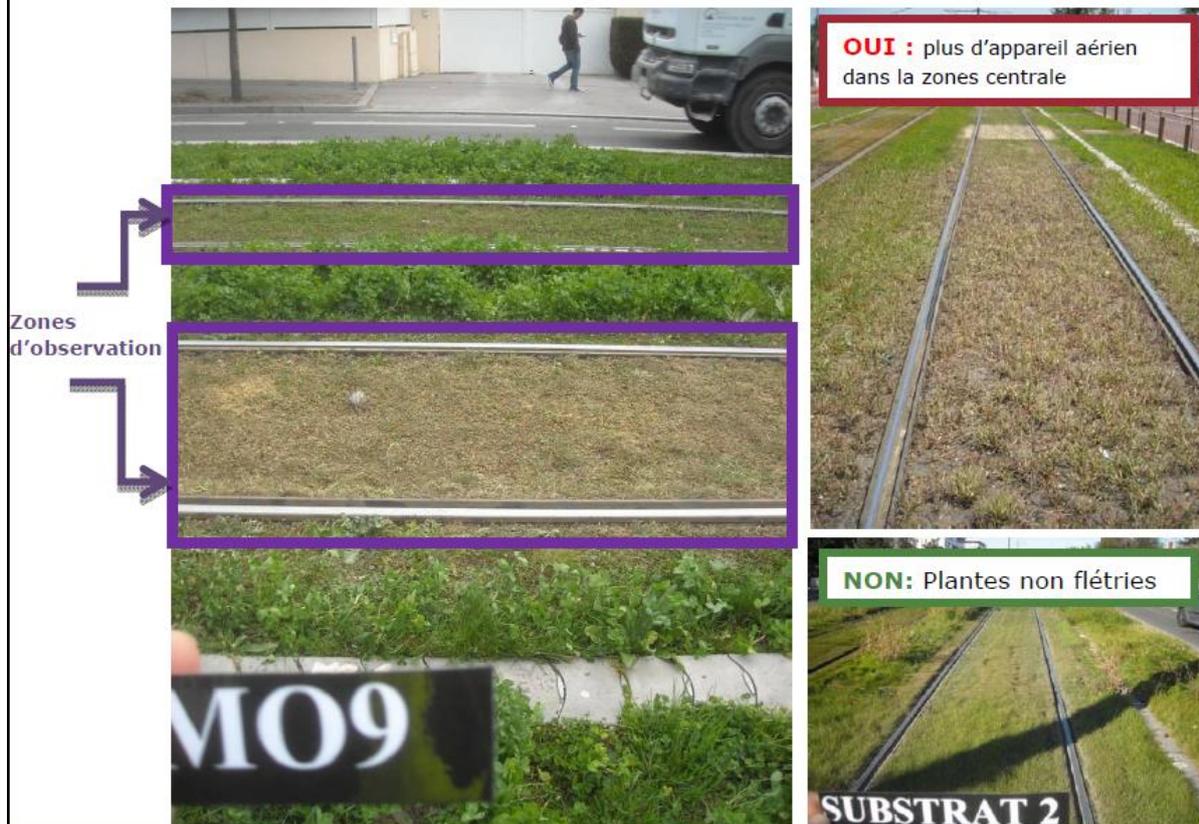
Voici quelques exemples qui indiquent s'il faut avertir le GIE Fleurs et Plantes pour un déclenchement de l'irrigation :

CONTACTER le GIE Fleurs et Plantes du Sud-Ouest

en prenant en compte la zone entre les deux rails dès que les plantes sont fortement flétries.
