**GESTION DE L'EAU DU BASSIN ET DE L'ARROSAGE DES ESPACES
VERTS DU PARC BORDELAIS**

REALISATION ORIGINALE – 2007 à 2009

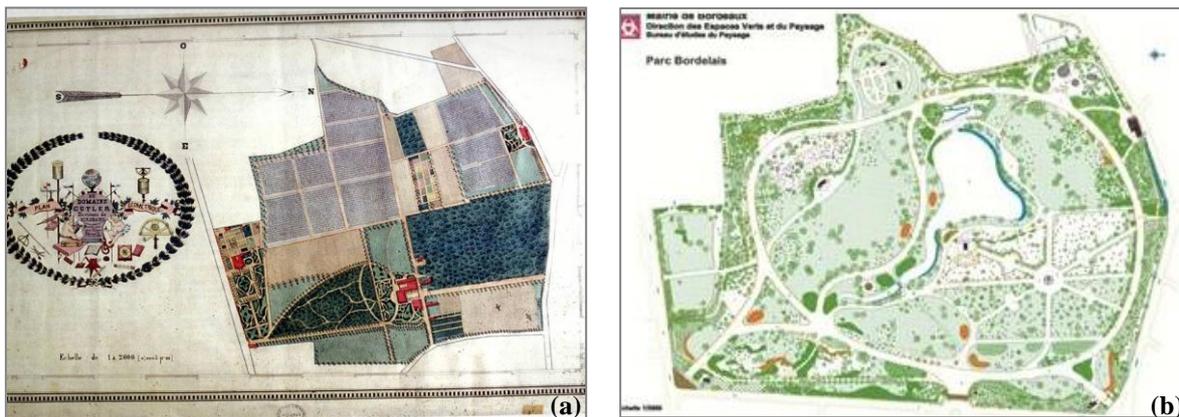
Figure 1. Plan du Domaine Cutler (a) et du Parc Bordelais après restructuration (b).

C'est sur les 28 hectares de l'ancien domaine Cutler, composé de plusieurs parcelles agricoles et forestières, que fut créé le parc bordelais au 19^{ème} siècle (cf. Figure 1a). Acquis en 1882 par la municipalité bordelaise grâce à la générosité de Camille Godard, le projet est confié au paysagiste Eugène Bühler et approuvé en 1885 par le conseil municipal.

Des travaux de remise en état et de restructuration, entre 2001 et 2010, dirigés par l'architecte paysagiste Françoise Phiquepal, ont redonné au parc sa configuration ancienne tout en l'adaptant aux usages modernes (cf. Figure 1b). Parc de conception « à l'anglaise », la majorité des vues convergent vers la pièce centrale du parc constitué d'un grand plan d'eau de plus d'un hectare et de sa rivière.

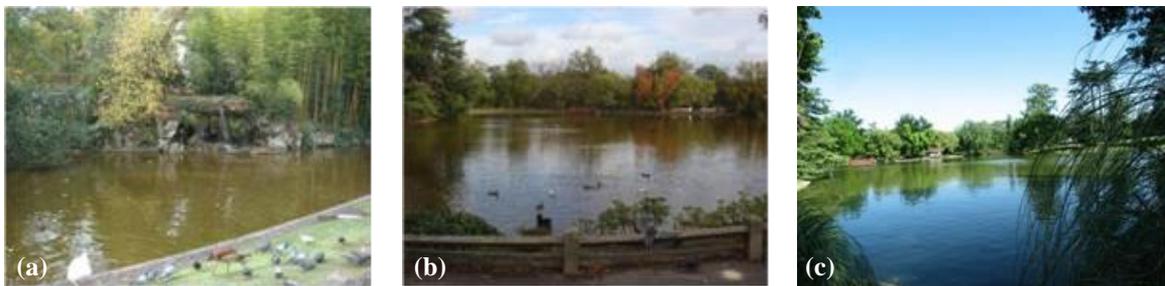
Figure 2. Vues de la cascade (a) et du grand bassin (b et c).

Le bassin du parc Bordelais existe depuis la création du parc en 1888. Il a une superficie de 1,1 hectare et une profondeur homogène de 80 cm, soit une capacité de 8 800 m³. Il est alimenté par un forage dans la nappe profonde oligocène, alimentant un premier petit bassin qui se déverse en cascade dans le bassin principal (cf. Figure 2).

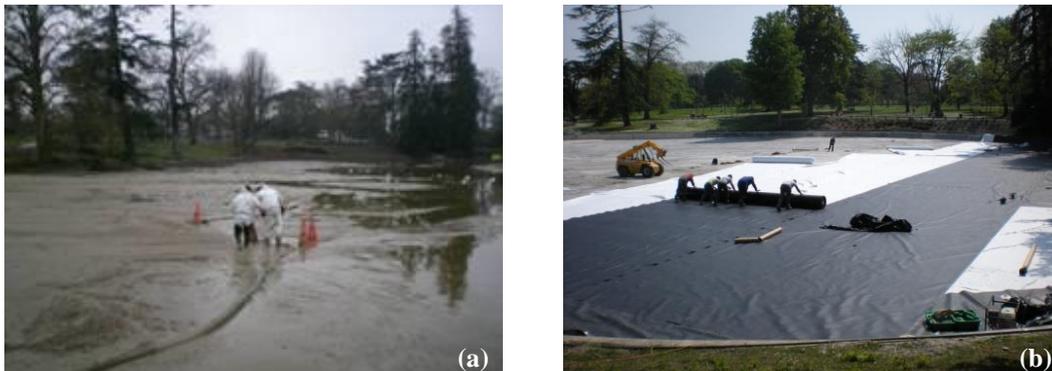
Figure 3. Vidange (a) et pose du liner (b) du grand bassin.

1. **Un recyclage** a été mis en place en 2007 entre le petit bassin et le bassin principal pour alimenter la cascade.
2. **Une vidange du bassin** (volume d'eau de 6500 m³) et une évacuation des boues (2000m³) ont été effectués en 2009. La dernière vidange du bassin datait de 1995 et les matières organiques produites par la décomposition des feuilles mortes des arbres bordant le bassin ainsi que par l'activité biologique des carpes et des palmipèdes d'agrément étaient accumulées au fond du bassin en une vase très liquide. Les déchets solides (feuilles et petites branches non décomposées) ont été ramassés à l'issue de la vidange et traités sur place.
3. **L'étanchéité du bassin a été améliorée** suite à cette vidange avec la pose d'une géomembrane en Polyéthylène haute densité (Figure 3), type GEONAP, d'une épaisseur de 1 mm certifiée Asqual⁴ et garantie 10 ans pour l'étanchéité.

La moyenne des pertes en eau dues à une mauvaise étanchéité du bassin est estimée à 1 570 m³/mois en moyenne sur les deux mois d'été 2012, soit l'équivalent de 4,6 l/jour/m² ou 35 l/min. Une observation visuelle du bassin confirme ces problèmes d'étanchéité car la géo-membrane flotte à certains endroits, l'eau s'étant infiltrée sous le liner, créant ainsi des sortes « d'îlots artificiels ».

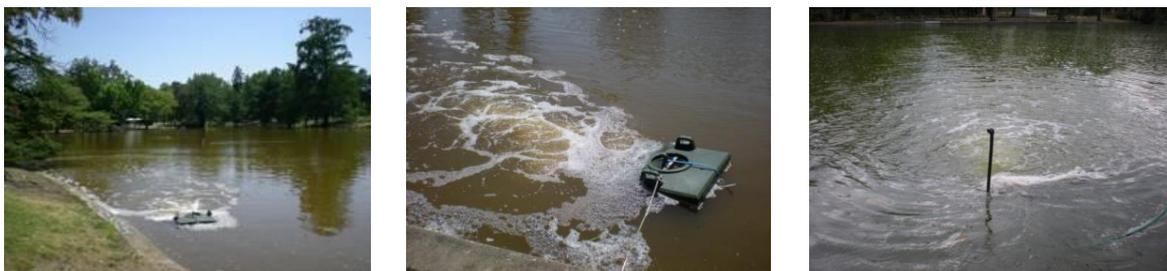
4. **Trois aérateurs** ont été mis en place dans le bassin afin de limiter l'eutrophisation de l'eau. Ils sont maintenant en immersion totale au fond du bassin.

Figure 4. Différentes vues des aérateurs immergés dans le bassin.

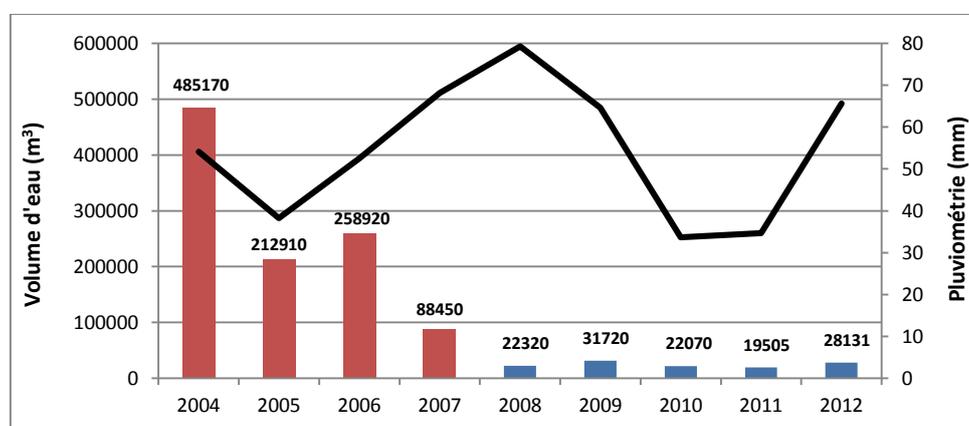
Figure 5. Évolution des consommations d'eau du forage du Parc Bordelais depuis 2004 et courbe de la pluviométrie moyenne sur les 6 mois d'arrosage.

La Figure 5 présente l'évolution des consommations d'eau provenant du forage. La consommation en eau du Parc Bordelais a fortement baissé en 8 ans, notamment grâce à une sensibilisation des agents à la préservation de la ressource en eau, à une meilleure gestion de l'arrosage et aux différents travaux réalisés depuis 2007. La combinaison de ces facteurs a permis de passer d'une consommation d'eau de 500 000 m³ en 2004 à moins de 30 000 m³ aujourd'hui, soit 17 fois moins d'eau consommée aujourd'hui qu'il y a 8 ans.

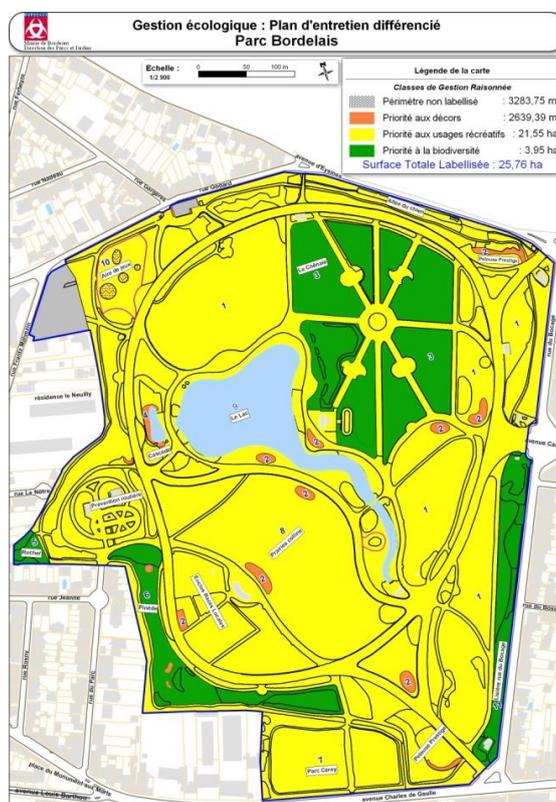
Figure 6. Plan d'entretien différencié du Parc Bordelais.

PLAN DE GESTION DIFFERENCIEE DU PARC BORDELAIS (GESTION DE L'ARROSAGE)				
N° unité (cf. Figure 6)	Unité de gestion	Code de gestion (priorité)	Principes d'entretien	Principaux intérêts guidant la gestion de l'unité
1	Entrée Carnot	[2] Usages récréatifs	<u>Pelouses</u> -Arrosage automatique – eau du forage après récupération dans le bassin - programmé en fonction des conditions météo (pluviomètre intégré). <u>Arbustes</u> -Arrosage manuel à la plantation puis pendant 2 ans. -Arrosage semi automatique en goutte à goutte sur les massifs si conditions météo extrêmes.	Entrée principale du parc, offrant une vue dégagée sur le centre du parc. Les grandes pelouses invitent à la détente et sont très fréquentées, ce sont les seules pelouses du parc qui sont arrosées régulièrement. Les masses arbustives préservent le parc des vues extérieures, créant une ambiance champêtre pour le visiteur ainsi isolé. La taille raisonnée maintient le volume de ces masses structurantes.
