Identification de gammes de végétaux herbacés, ligneux ou semi ligneux adaptés à des conditions limitantes en eau pour la couverture de toitures –
Angers « Gamme 2012-2013 »

Ce compte-rendu fait état des résultats définitifs (climatiques et comportement des taxons) des 2 années d'essai pour la gamme 2012-2013 sur le site d'Angers.

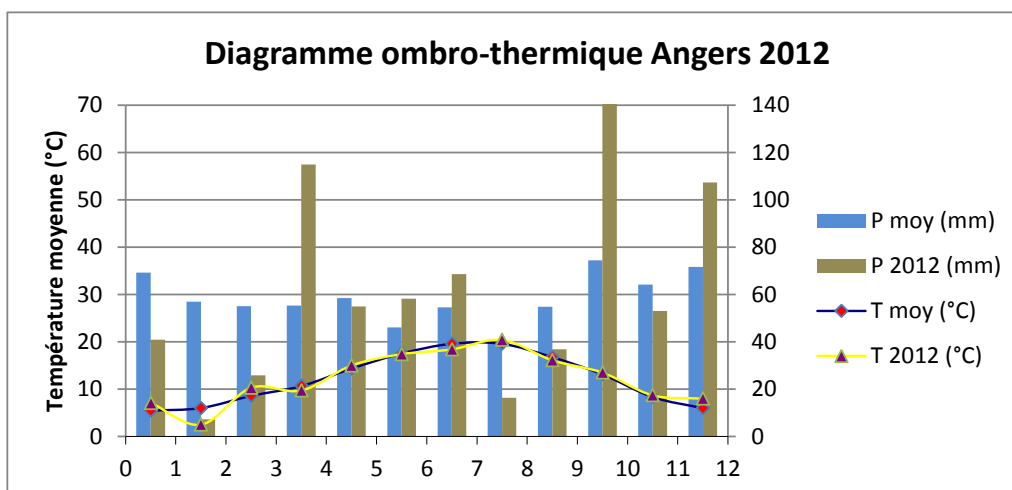
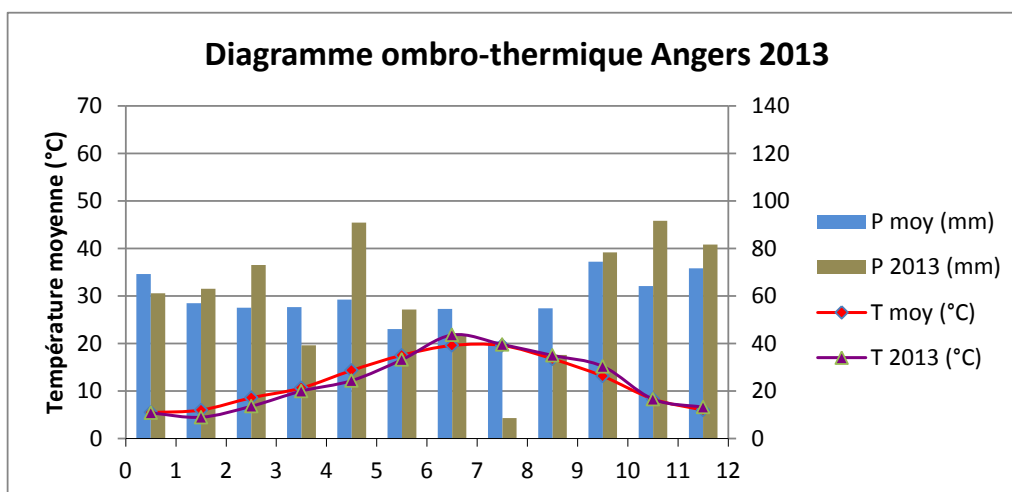
Le bilan hydrique permet de définir l'état hydrique d'un lieu sur une période donnée en soustrayant l'évapotranspiration potentielle (ETP) aux précipitations. Si ce résultat est positif, il y a gain hydrique ; s'il est négatif, il y a déficit hydrique.

Concrètement, il permet d'évaluer si la plante a reçu suffisamment d'eau par rapport à sa consommation potentielle entre chaque date de notation, et d'évaluer ainsi le stress hydrique subit.

Les années 2012 et 2013 se caractérisent par :

- Une année 2012 assez équilibrée avec un peu de stress pendant l'été
- Un printemps 2013 très humide
- Un été 2013 très sec.

Les conditions d'expérimentation ont donc été représentatives voir plus sélectives par moment. Le comportement du témoin de sensibilité sur les deux saisons le confirme.

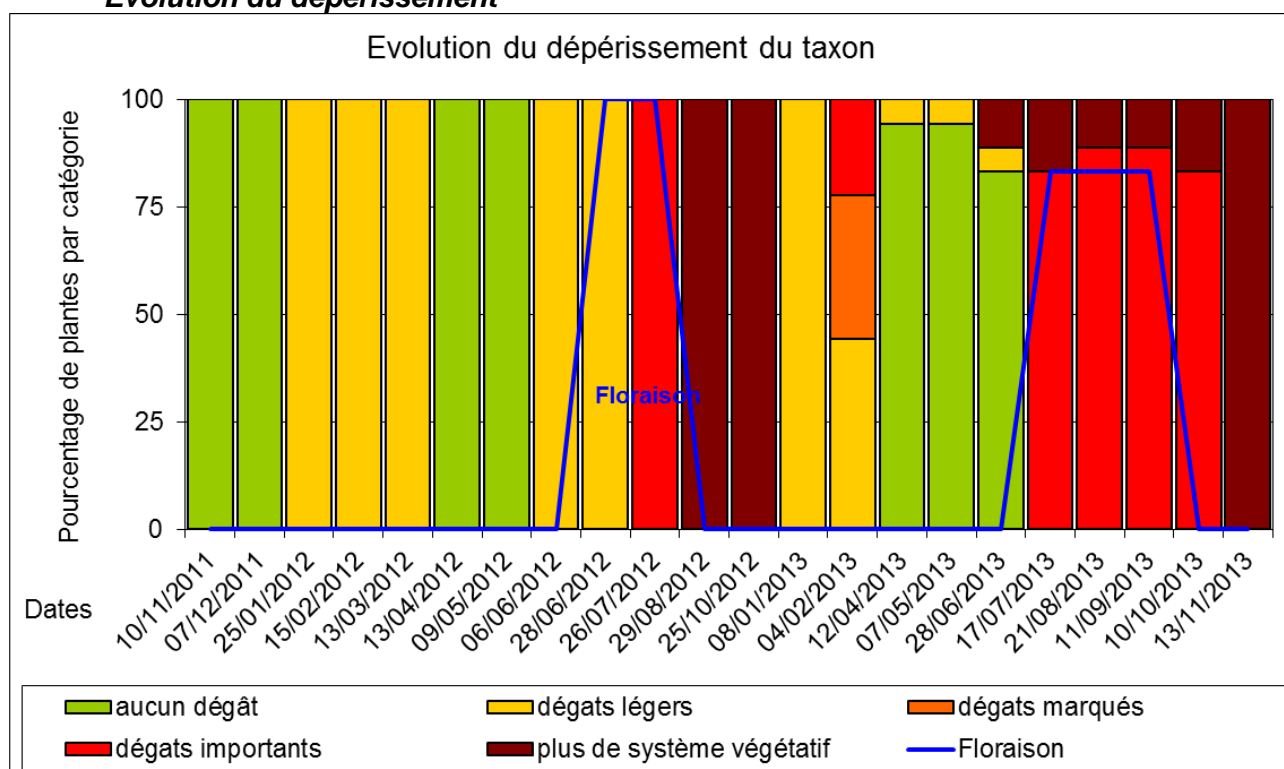
Evolution du dépérissement

Echelle de notation	Echelle générale
0	Aucun
1	<30 % jaune ou grillé
2	30 à 80 % jaune ou grillé
3	>80% grillé
4	Plus de végétation

La période de présence en seconde année est beaucoup plus courte qu'en première année. Les plantes ont rapidement fleuri puis le feuillage a disparu ne laissant apparaître que les tiges florales desséchées.

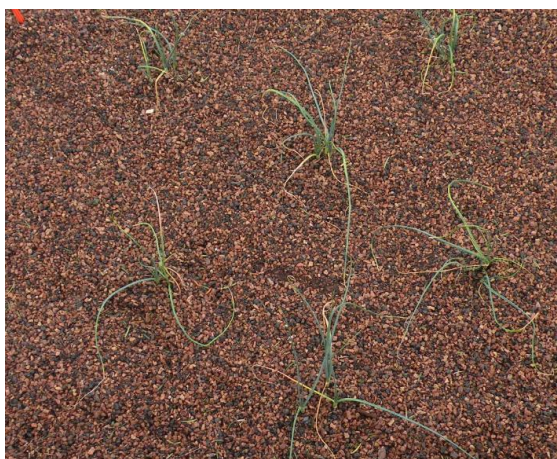
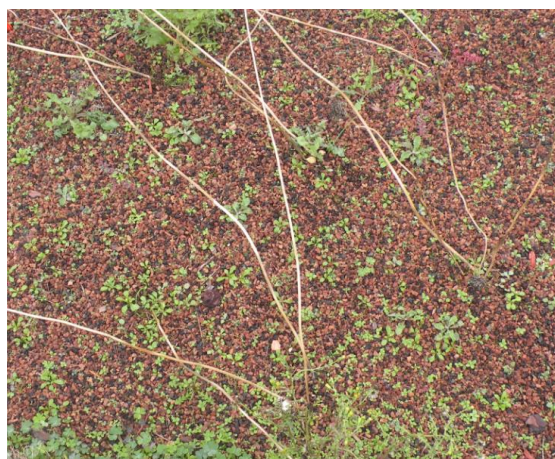
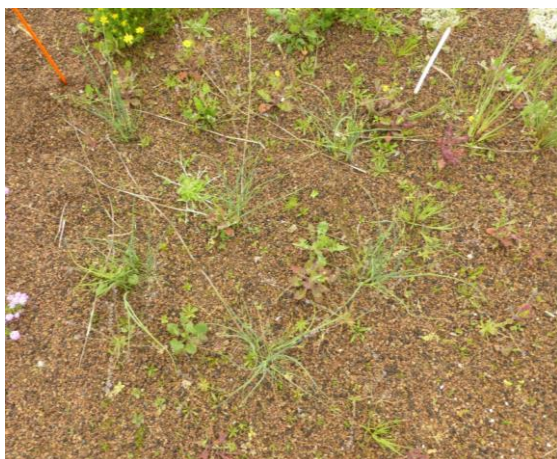
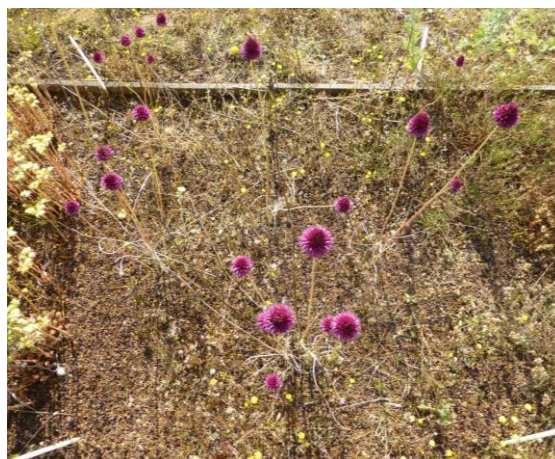
25/01/2012

25/10/2012

07/05/2013

17/07/2013

Cet ail est particulièrement réactif au stress hydrique. Dès que les conditions sont stressantes, le feuillage de la plante jaunit puis se dessèche.

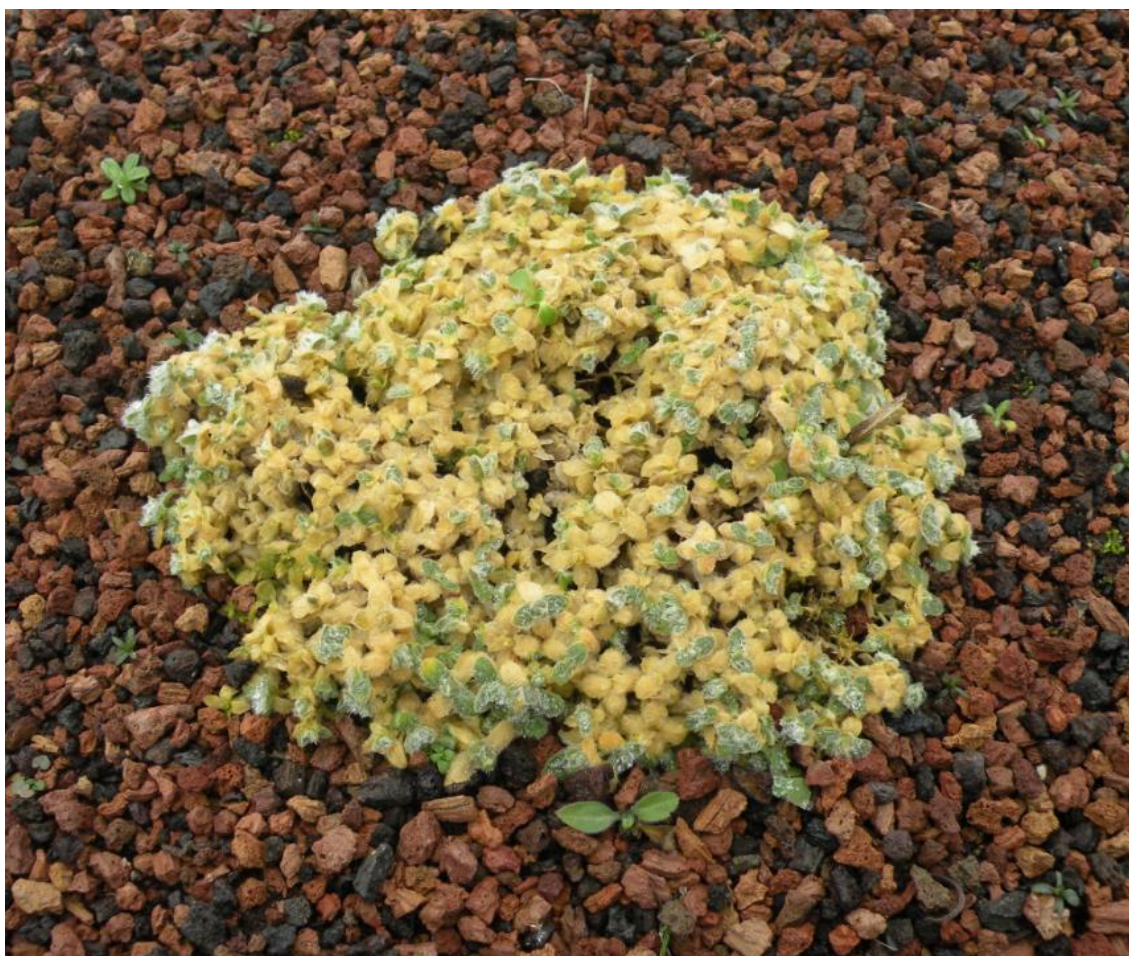
Aspect d'une plante en reprise de végétation après le repos hivernal

Cette espèce a assez bien poussée en première année. Cependant, son aspect pendant l'hiver est totalement repoussant. De plus, elle a assez mal réagi aux stress de 2013. Pour cela, elle est peu adaptée au terrasse.

Ce céraiste s'est assez bien implanté au début. Cependant, il n'a pas supporté les conditions hivernales ni la sécheresse. Son feuillage a jauni laissant seul le cœur encore un peu vert. A la fin de 2013, l'ensemble des plantes étaient mortes

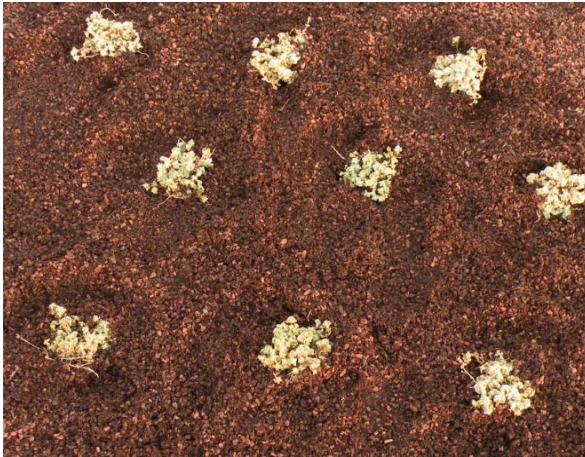
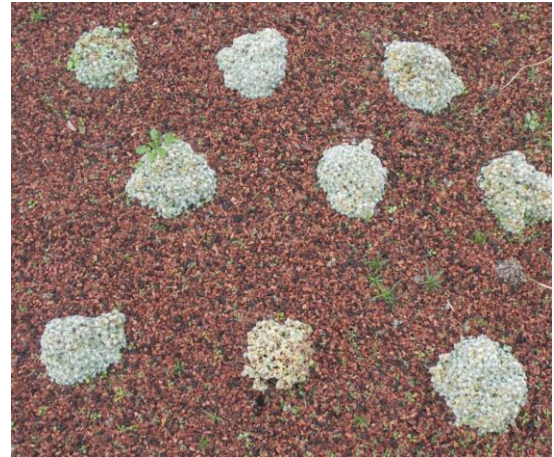
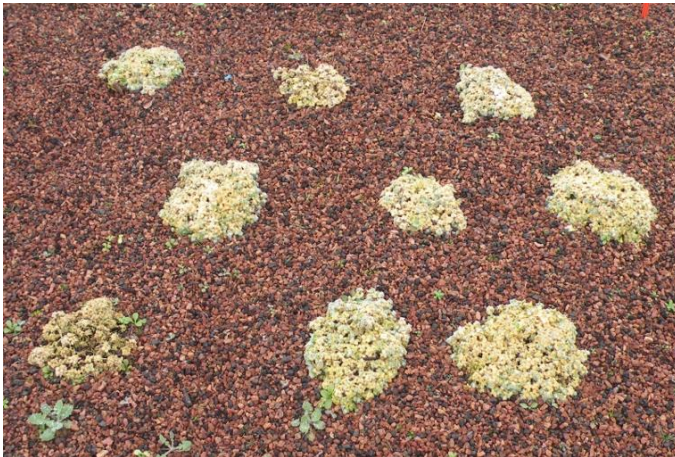
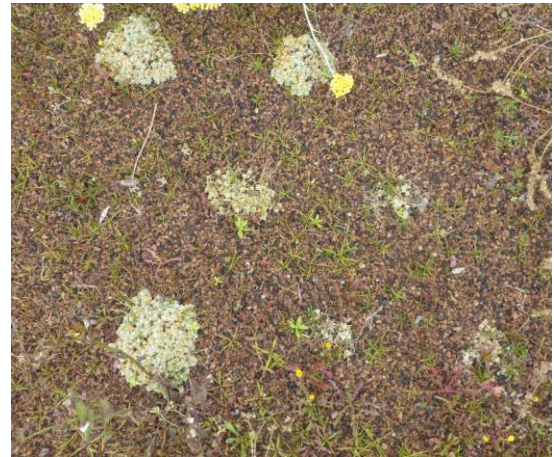
10/11/2011

25/10/2012

08/01/2013

27/06/2013

Cette espèce se dégrade à la fois en hiver et pendant les périodes de stress hydrique. Malgré le printemps très humide, elle n'a pas réussi à retrouver un aspect correct. En fin d'essai l'ensemble des plantes étaient mortes ou quasi mortes.

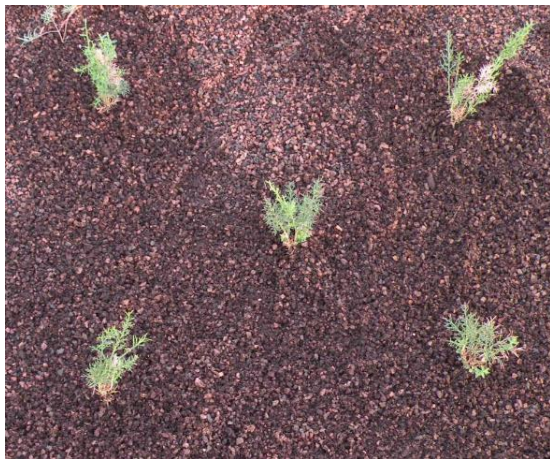
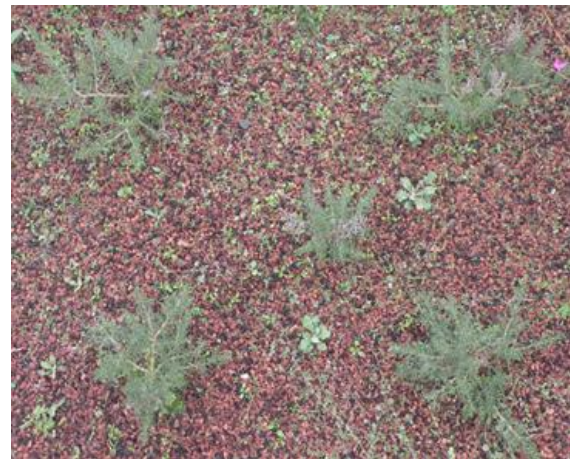
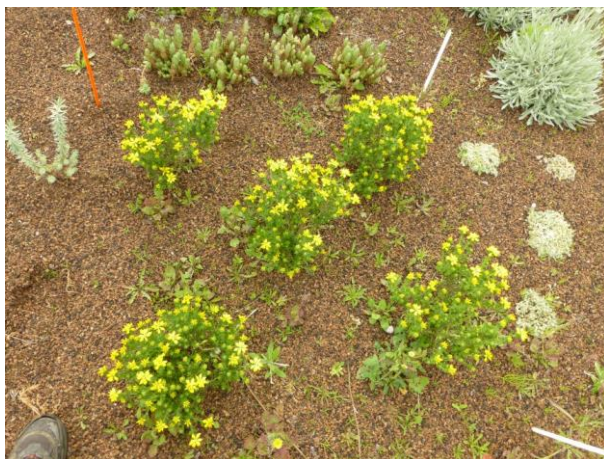
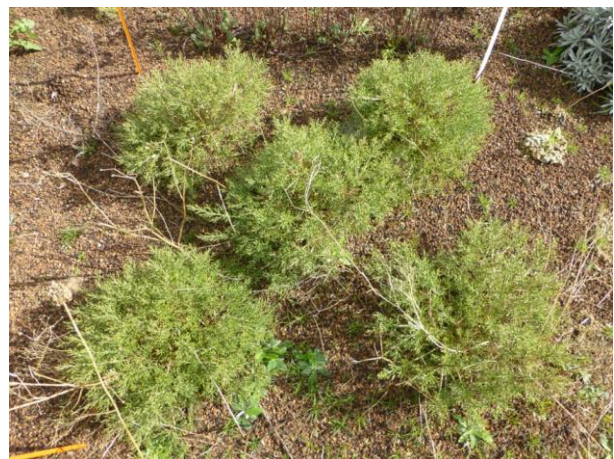
10/11/2011

25/10/2012

07/05/2013

25-10-12

Ce genêt a assez bien résisté aux stress. Les symptômes les plus typiques sont une perte des feuilles et un jaunissement des tiges. Ceux-ci sont assez rapidement réversibles.

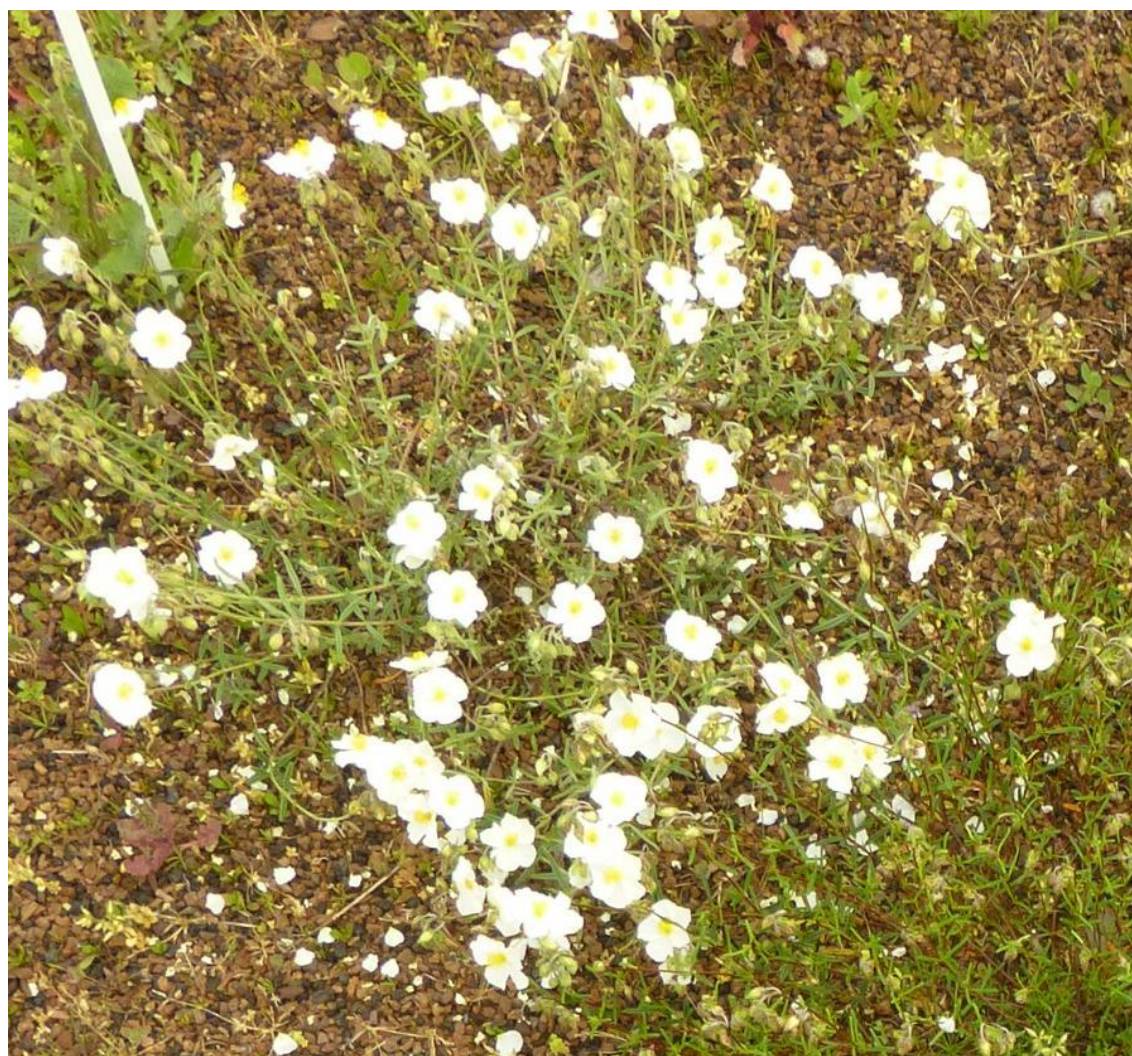
Floraison (07/05/2013)

Cette espèce croît assez rapidement. Elle devient terne lorsqu'elle est stressée. Sa floraison est peu abondante et discrète.

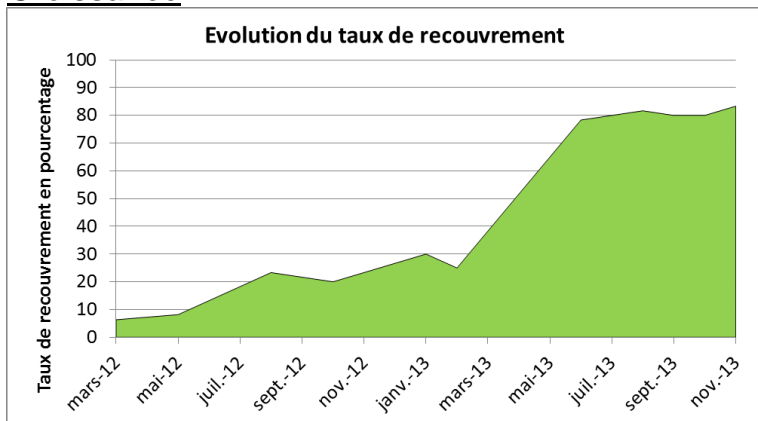
Croissance

La croissance de cette espèce est remarquablement rapide en période humide. Elle résiste également très bien aux sécheresses, elle ne perd de volume pendant ces épisodes.

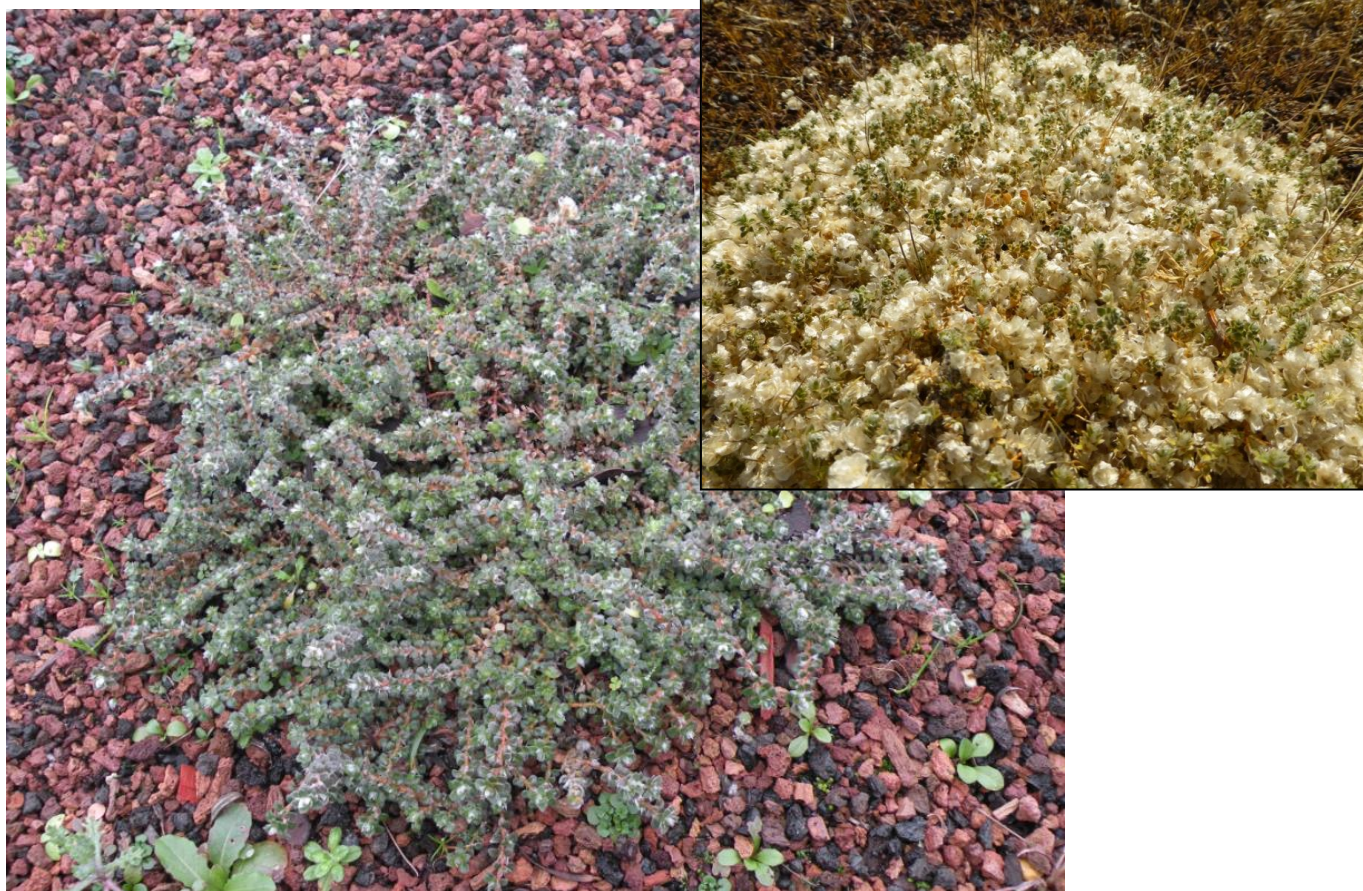
Paronychia kapeli spp. serpyllifolia (en haut à gauche : libération des graines)

Cette plante est surprenante par ses bourgeons argentés. Ils perdurent au début du printemps pendant environ 1 mois. Pendant, les périodes de sécheresse prolongées, le feuillage sèche mais reste en place.

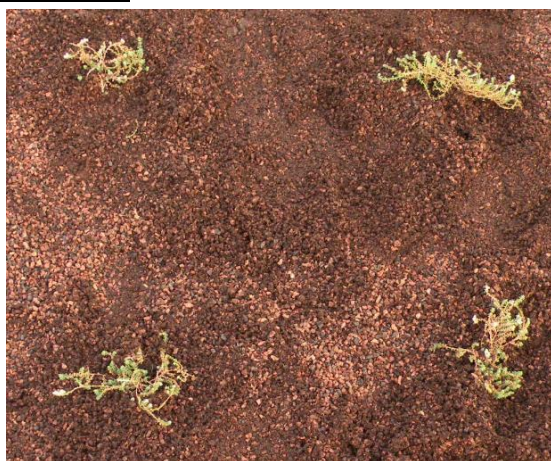
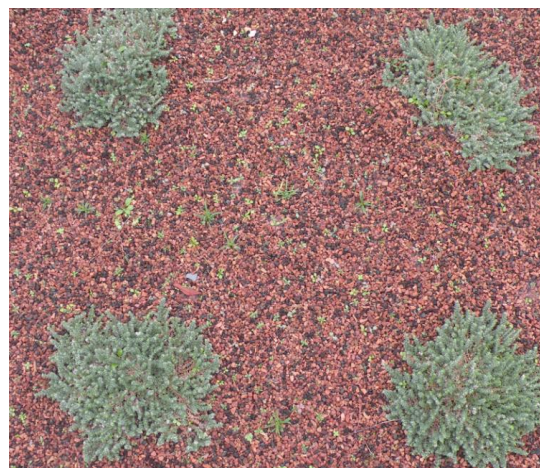
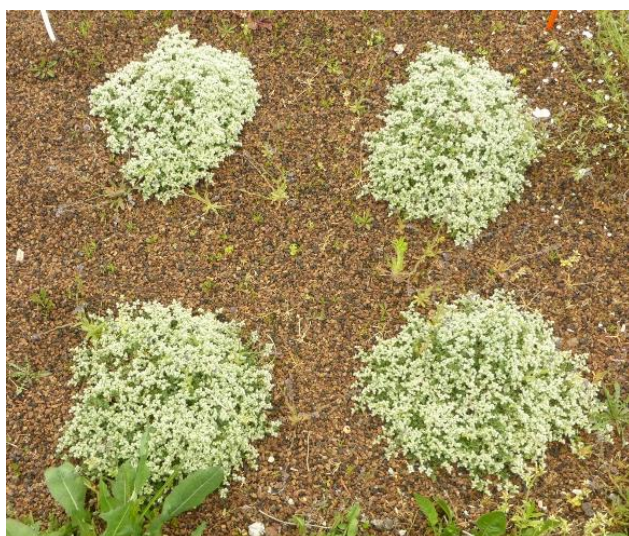
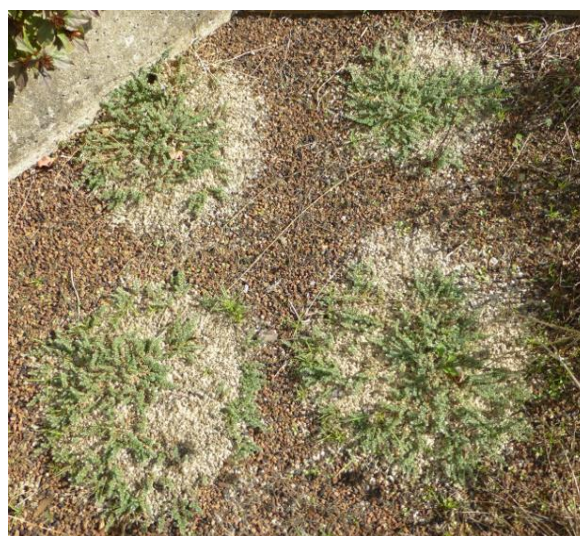
07/05/2013 (boutons argentés)

10/10/2013
(nouvelles tiges émergentes du feuillage grillé)

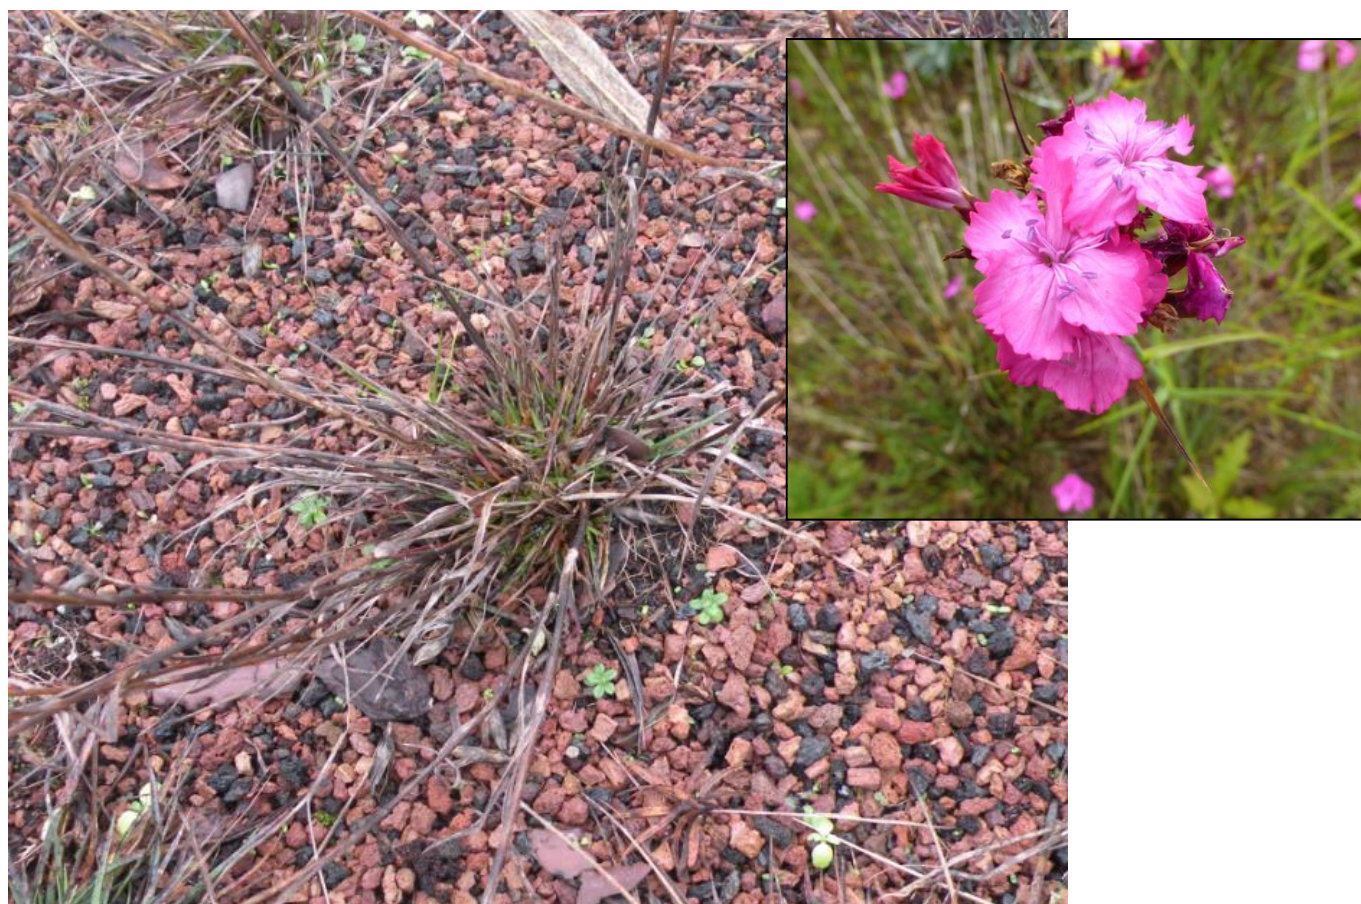
Aspect au sortir de l'hiver et inflorescence

Plante moyennement adaptée aux terrasses à cause de faible résistance aux stress hydriques et aux dégradations dus aux hivers. Forte capacité à se ressemer.

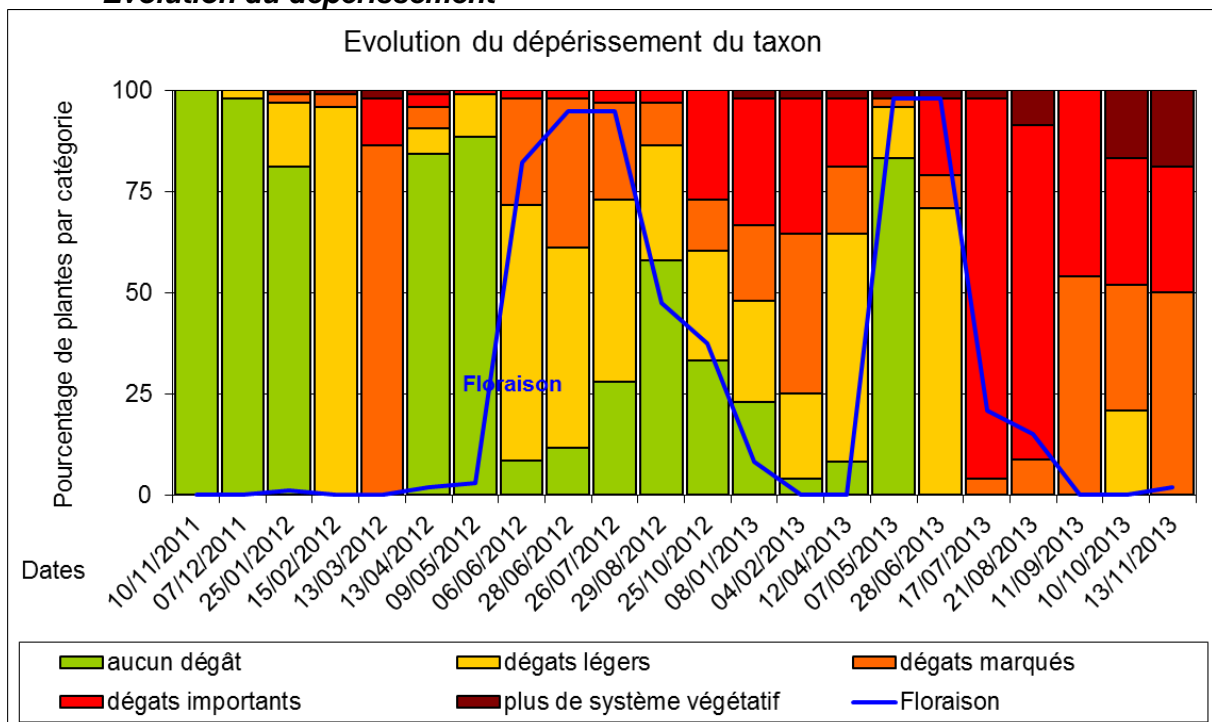
Evolution du dépérissement

Echelle de notation	Echelle générale	Symptômes d'hiver	Symptômes d'été
0	aucun dégât		
1	dégâts légers	< 30 % plante marron brun	flétri et/ ou <30% jaune ou grillé
2	dégâts marqués	30 à 80 % plante marron brun	30 à 80% jaune ou grillé
3	dégâts importants	> 80 % plante marron brun	> 80% jaune ou grillé
4	disparition du système végétatif

Le stress important de l'été 2013 a provoqué un fort dépérissement des plantes et un raccourcissement de la période de floraison

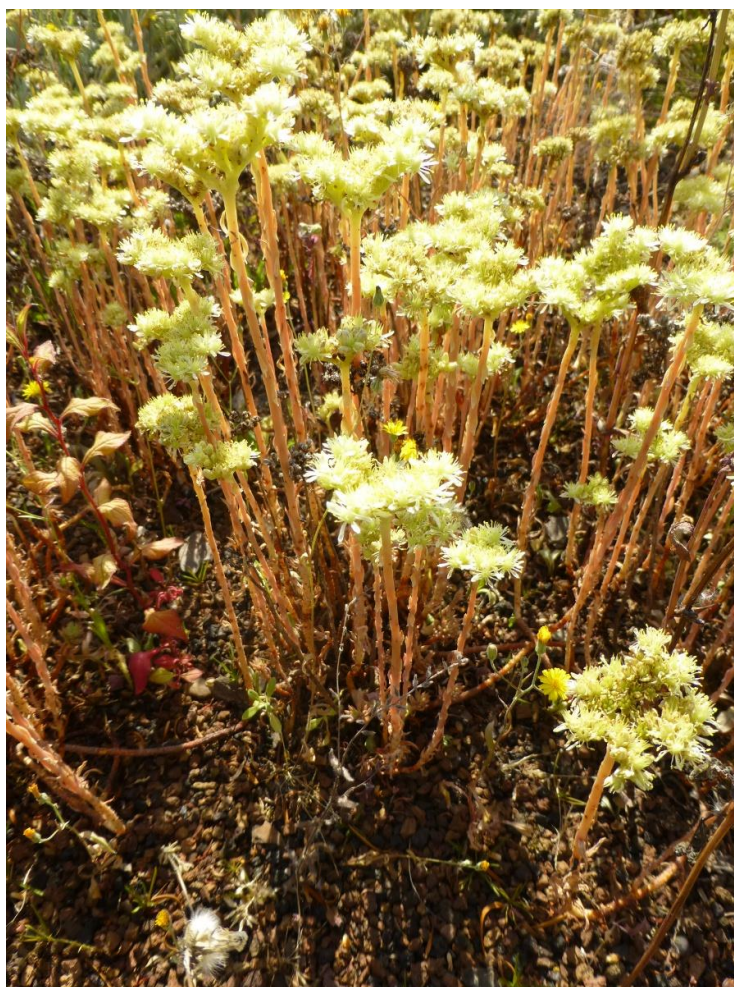
Sedum sediforme - floraison

Ce sedum est adapté à tout usage en terrasse. Il croît assez rapidement, fleurit dès la première année et se resème facilement.

Les *Sedum* ont été assez sensibles à la sécheresse. Les feuilles ont rougi et celles de la base des tiges sont tombées. Lorsque les conditions sont redevenues plus humides, de nouvelles tiges sont apparues.
