Identification de gammes de végétaux herbacés, ligneux ou semi ligneux adaptés à des conditions limitantes en eau pour la couverture de toitures –
Angers « Gamme 2013-2014 »

Ce compte-rendu fait état des résultats intermédiaires (climatiques et comportement des taxons) de la première des 2 années d'essai pour la toute dernière gamme du programme expérimental 2013-2014 sur le site d'Angers.

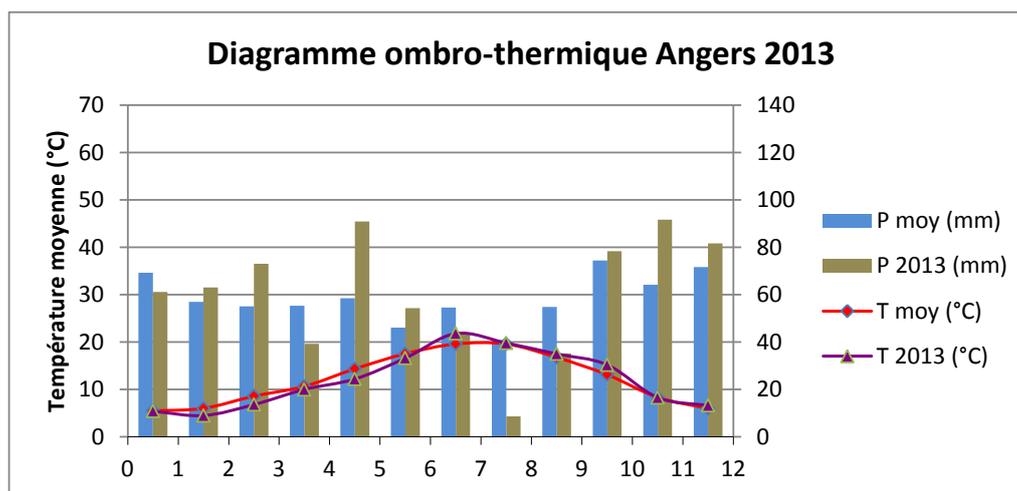
Les conditions d'expérimentations ont été représentatives du climat et suffisamment limitantes. Le comportement du témoin de sensibilité *Dianthus carthusianorum* en témoigne.

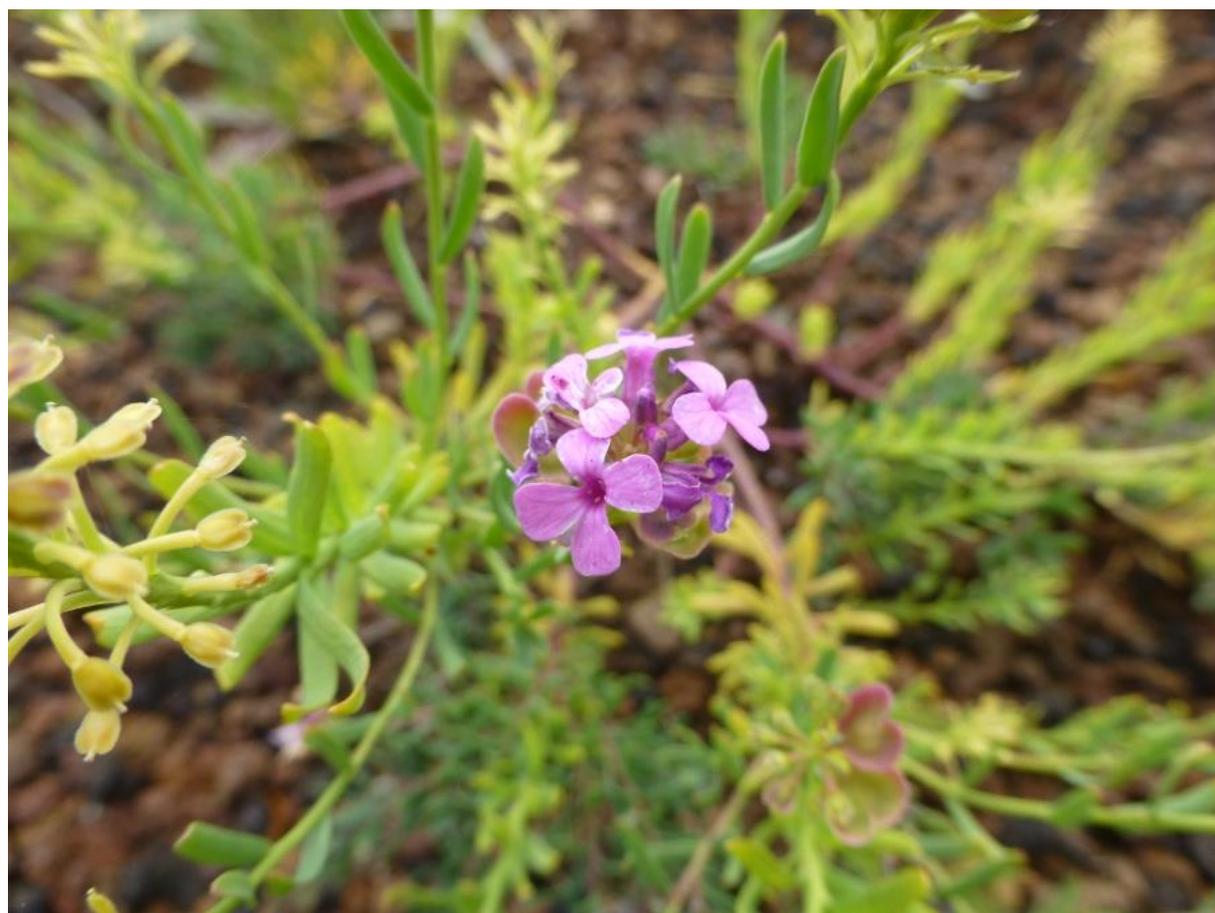
Aethionema aemenum est une plante qui s'est rapidement installée et qui a fleuri abondamment. Son défaut est son manque de résistance aux stress hydrique.

Fin de floraison (27/06//2013)

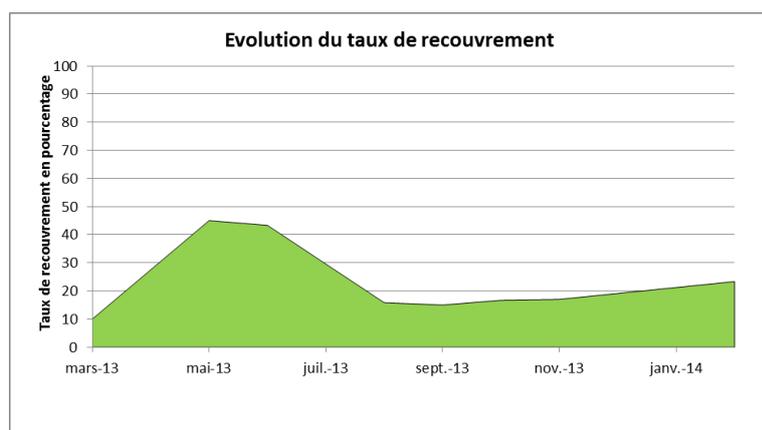
Croissance

Cette espèce s'est rapidement développée pendant la période humide. Ensuite elle a difficilement supporté le stress de l'été

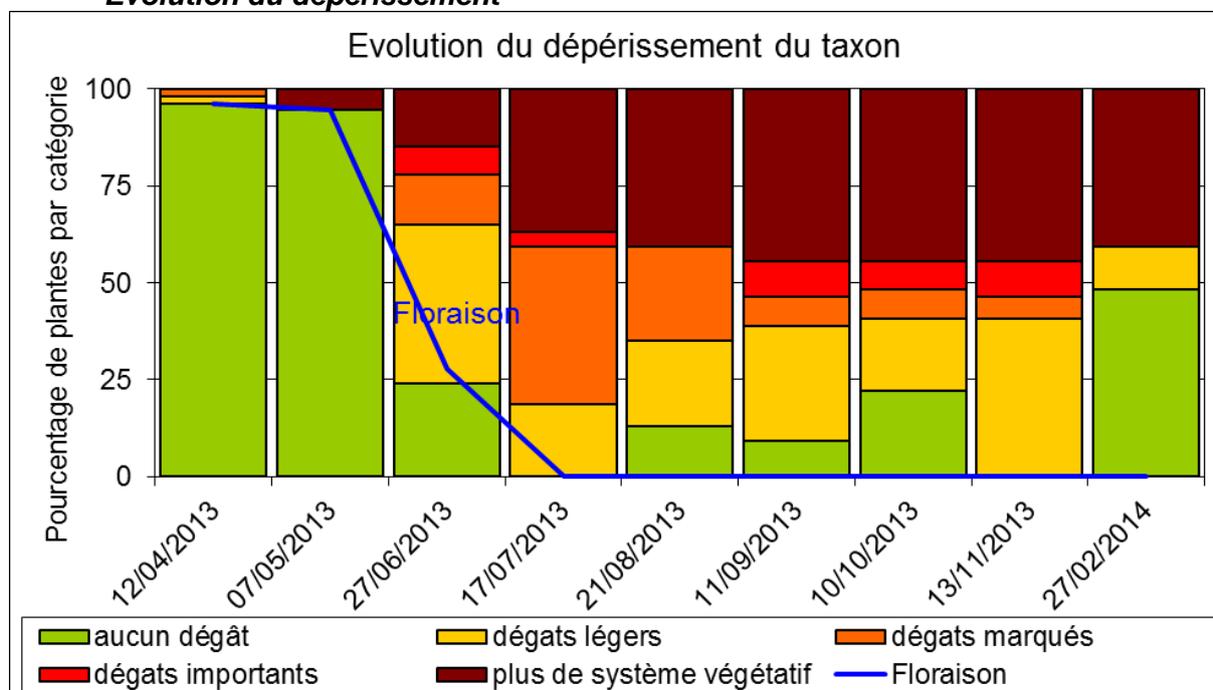
Evolution du dépérissement

Echelle de notation	Echelle générale
0	Aucun
1	<30 % jaune ou grillé
2	30 à 80 % jaune ou grillé
3	>80% grillé
4	Plus de végétation

La période de présence en seconde année est beaucoup plus courte qu'en première année. Les plantes ont rapidement fleuri puis le feuillage a disparu ne laissant apparaître que les tiges florales desséchées.

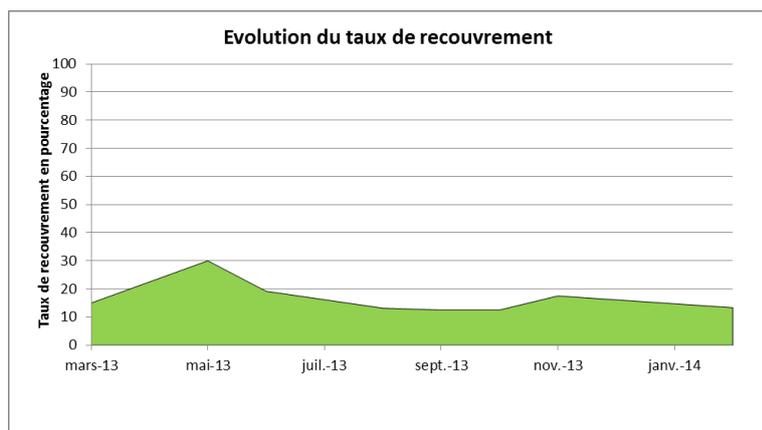
Croissance

La sécheresse de l'été 2013 a fortement impacté cette espèce. Le feuillage est devenu rougeâtre puis terne avant de disparaître. De nombreux pieds sont morts ou ont disparus.

Les survivants ont repris leur croissance à l'automne 2013.

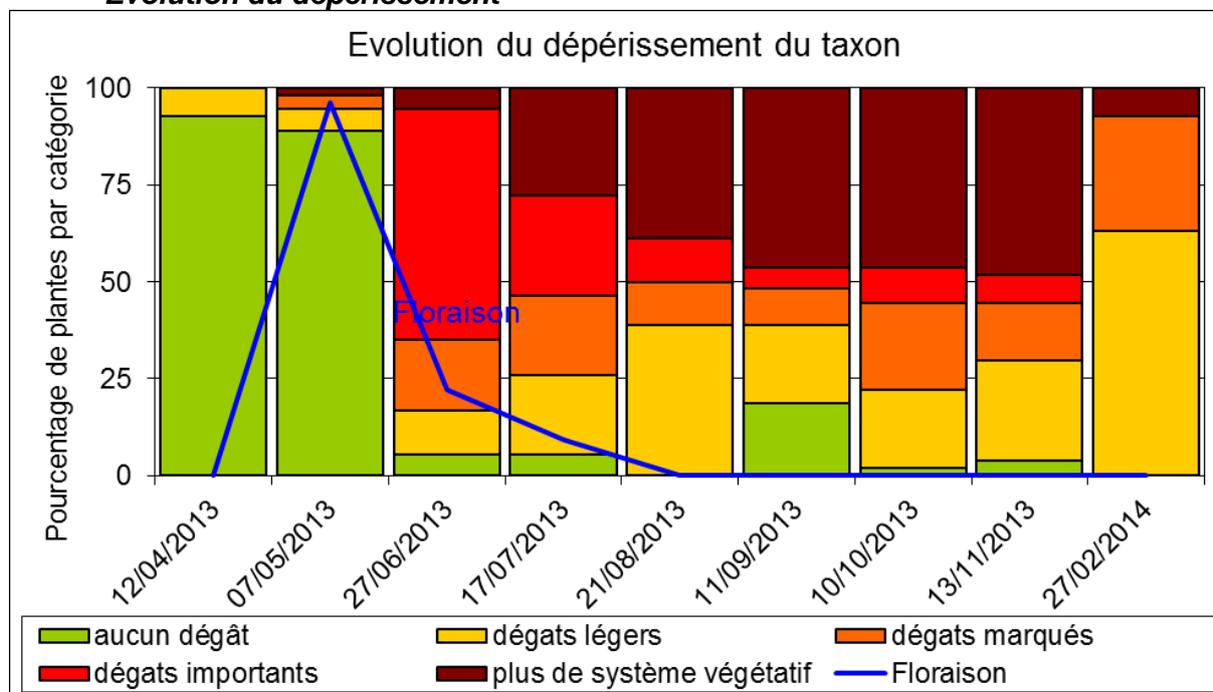
Evolution du dépérissement

Echelle de notation	Echelle générale
0	Aucun
1	<30 % jaune ou grillé
2	30 à 80 % jaune ou grillé
3	>80% jaune ou grillé
4	Plus de végétation

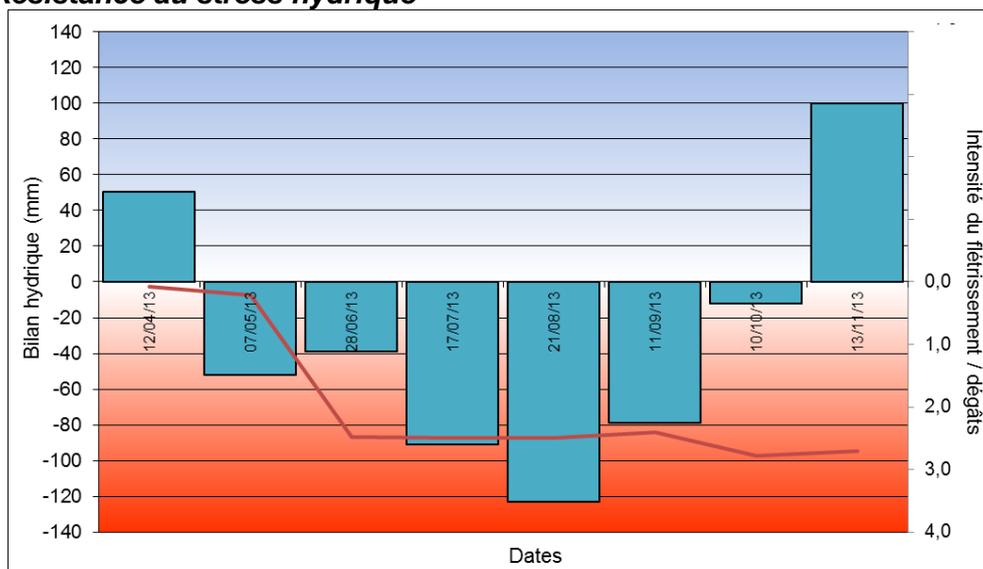
Résistance au stress hydrique

Ce coreopsis a rapidement été impacté par le stress hydrique. Lorsque les conditions redeviennent favorables, il met du temps pour reprendre un aspect correct

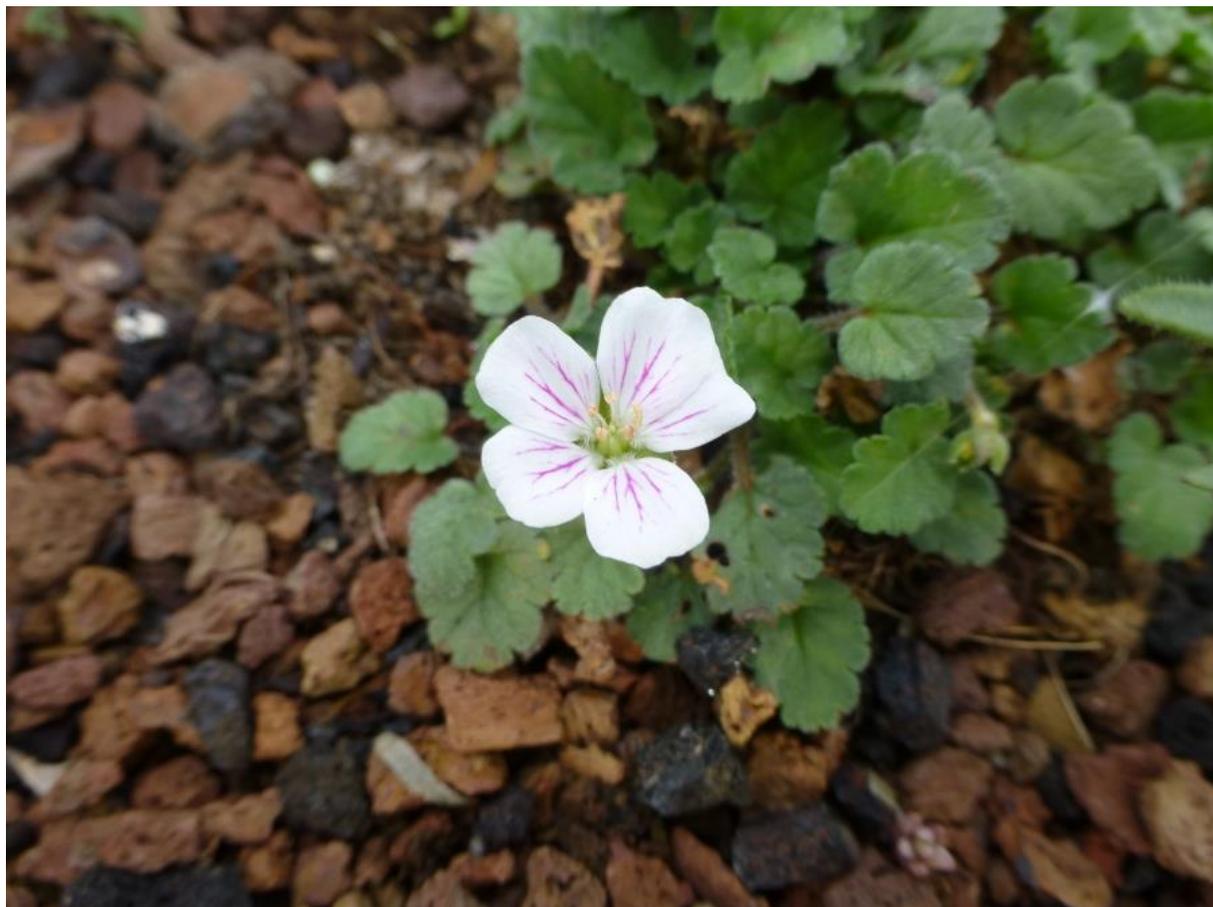
Plante peu adapté aux terrasses. Elle croît lentement, sa floraison est plutôt maigre et discrète. De plus, cette espèce n'a pas bien supporté la sécheresse de 2013.

Pleine floraison

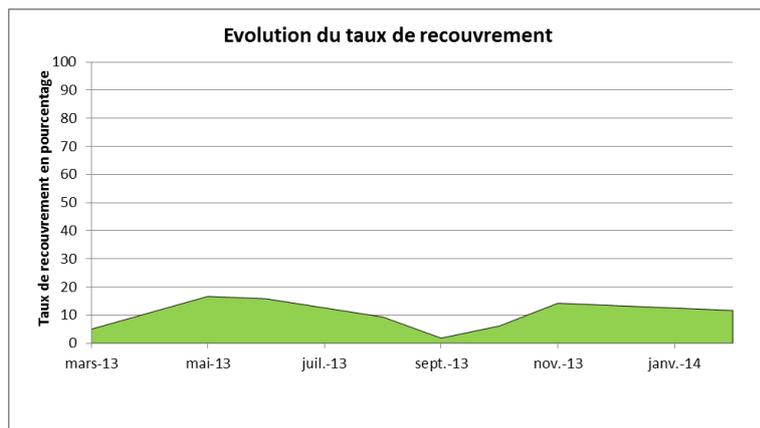
Croissance

Cet *Erodium* s'est difficilement implanté sur les parcelles. De plus, avec la sécheresse, la majorité des pieds sont morts. En revanche, les survivants ont récupérés assez bien à l'automne 2013.

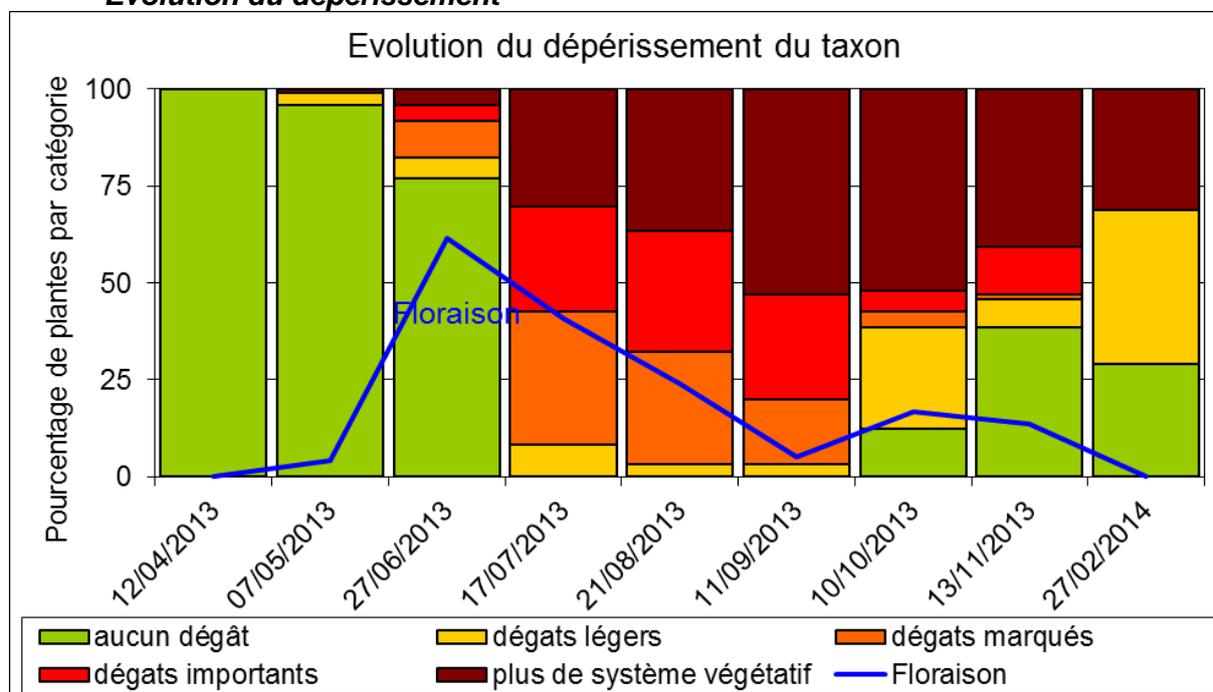
Evolution du dépérissement

Echelle de notation	Echelle générale	Symptômes d'hiver	Symptômes d'été
0	aucun dégât		
1	dégâts légers	< 30 % plante marron brun	flétri et/ ou <30% jaune ou grillé
2	dégâts marqués	30 à 80 % plante marron brun	30 à 80% jaune ou grillé
3	dégâts importants	> 80 % plante marron brun	> 80% jaune ou grillé
4	disparition du système végétatif

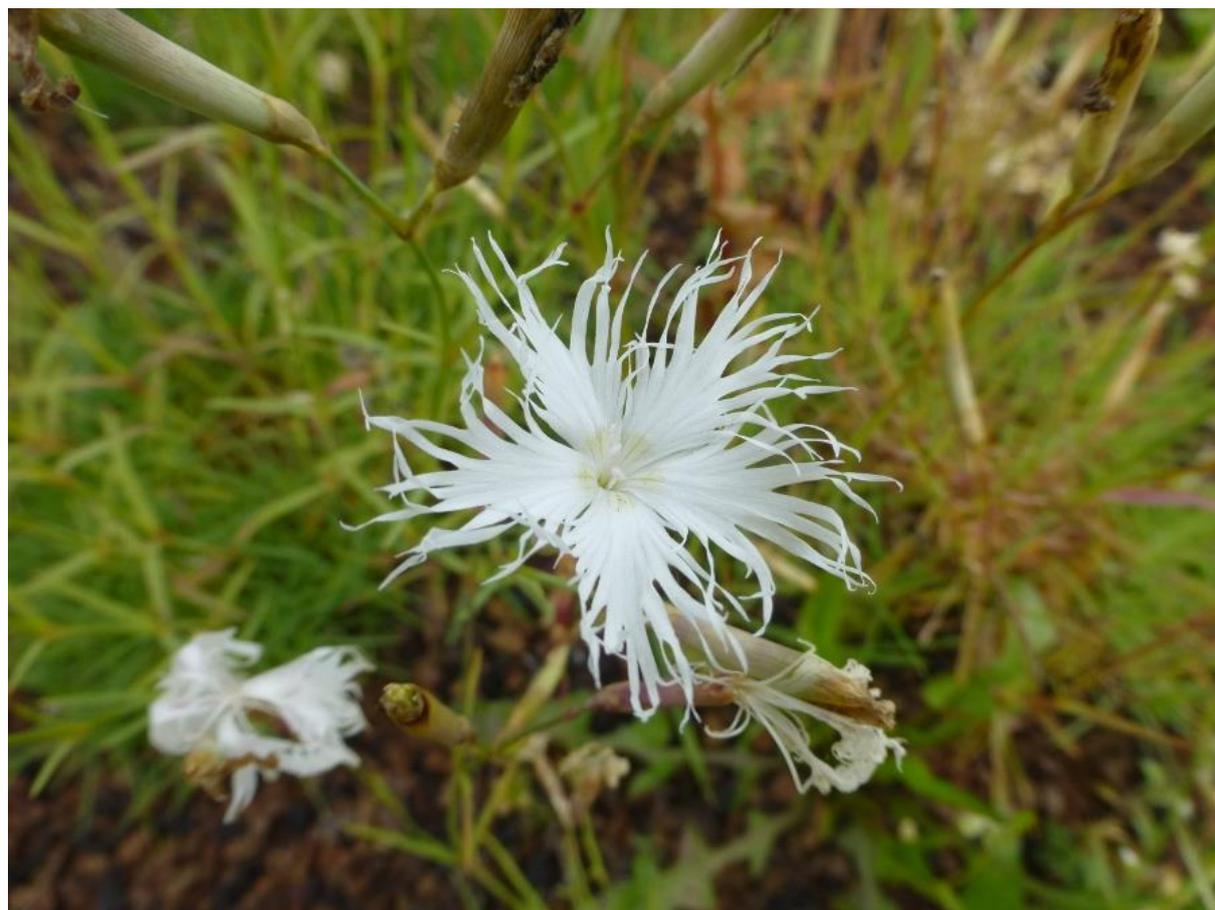
Cet œillet est assez bien adapté pour un usage en terrasse semi-extensive. Pendant les sécheresses le feuillage brunit, cependant lorsque les conditions redeviennent favorables, la plante reverdit rapidement.

Fleur de Dianthus arenarius

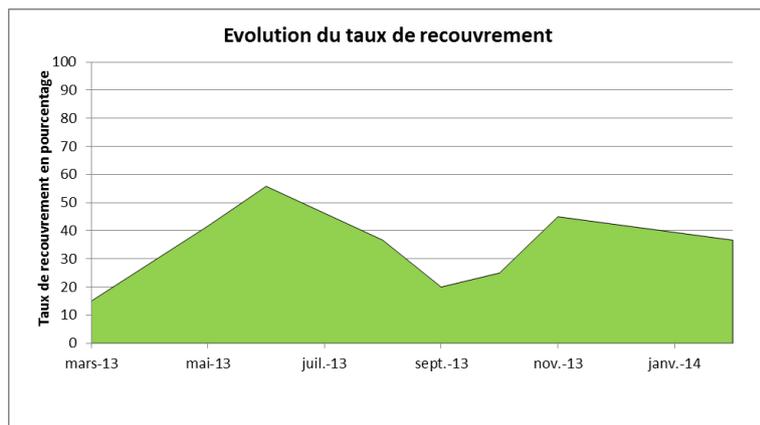
Croissance

La croissance de cet œillet est assez rapide. Lorsque les conditions sont trop sèches il perd rapidement son feuillage mais le récupère quand l'humidité revient.

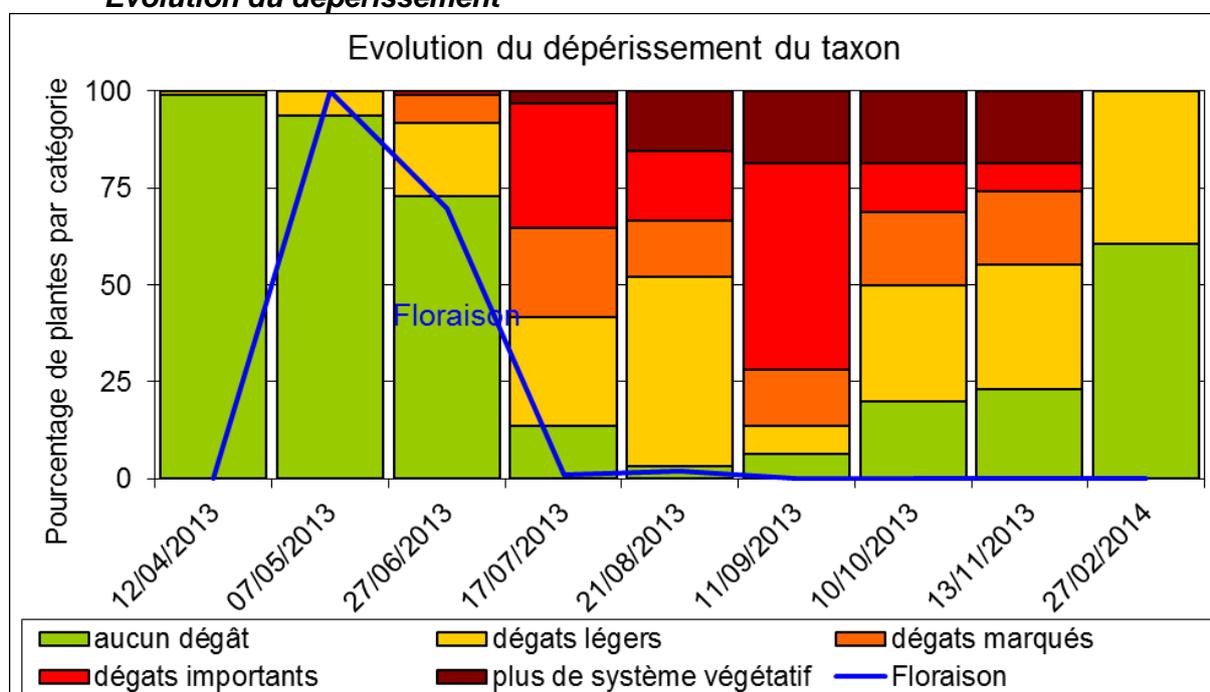
Evolution du dépérissement

Echelle de notation	Echelle générale
0	Aucun
1	<30 % jaune ou grillé
2	30 à 80 % jaune ou grillé
3	>80% jaune ou grillé
4	Plus de végétation

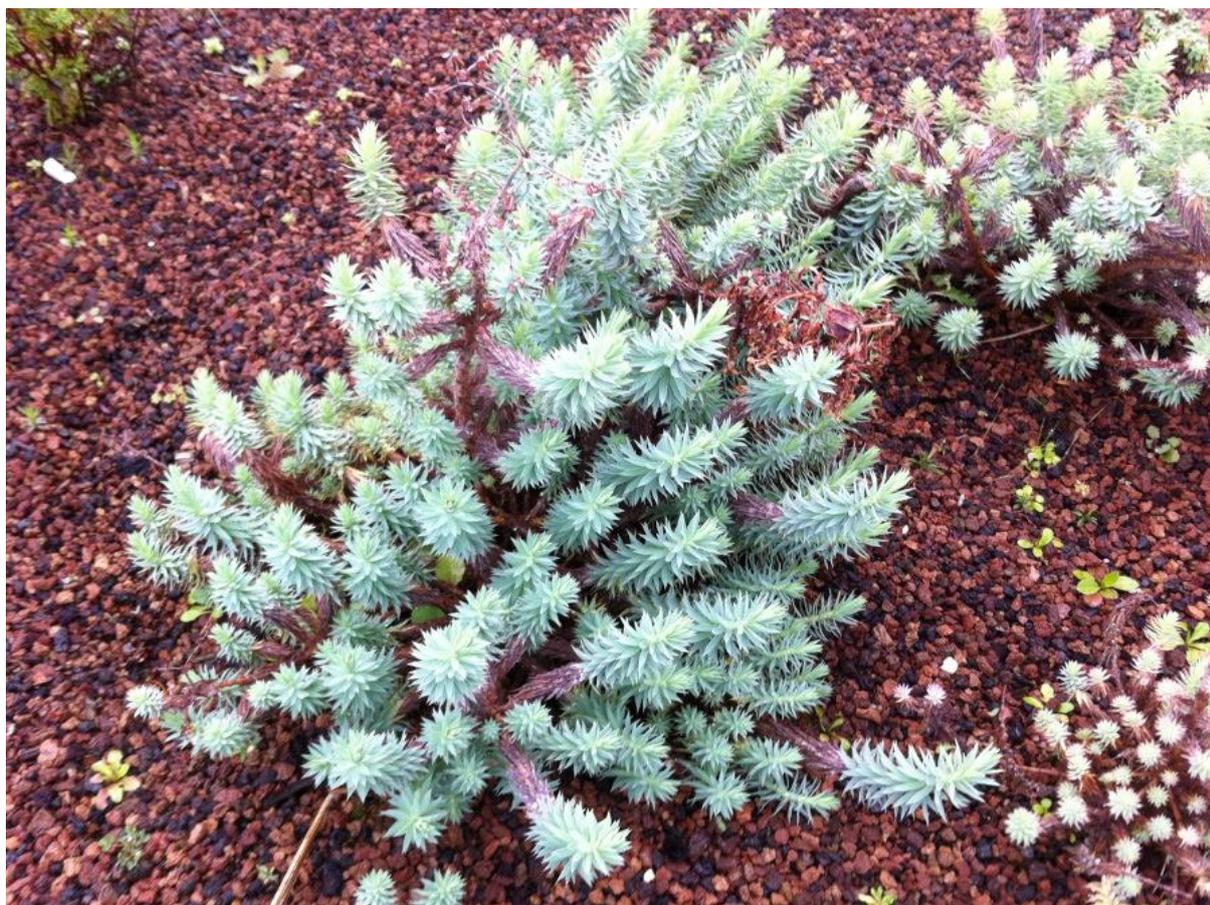
Cette espèce semble être bien adaptée aux terrasses végétalisées. Elle croît rapidement, est peu sensible aux stress et fleurit longtemps.

Euphorbia pithyusa (27/02/2014)

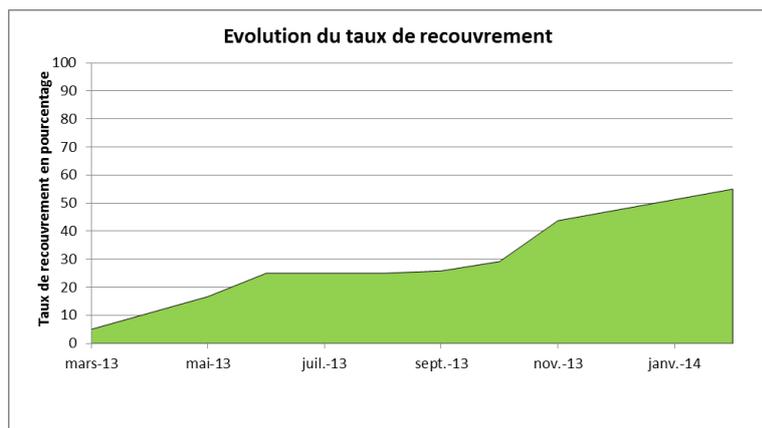
Croissance

La croissance de cette espèce est correcte. Elle est assez rapide et il n'y a que peu de perte de feuillage en période sèche

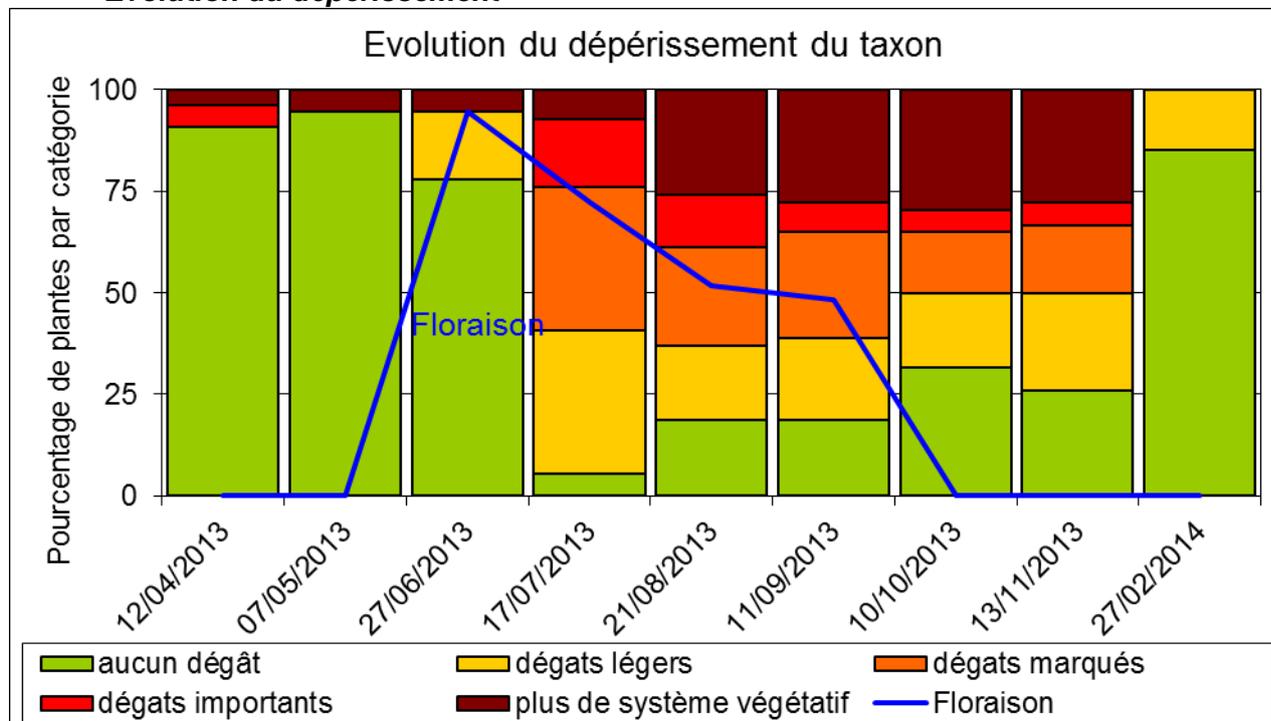
Evolution du dépérissement

Echelle de notation	Echelle générale
0	Aucun
1	Feuillage mou
2	Feuillage en parti tère
3	Feuillage totalement tère ou grillé
4	Plus de végétation

La réapparition de plante morte en février 2014 est due à la suppression des blocs 1 à 3 qui comprenaient l'ensemble des plantes mortes

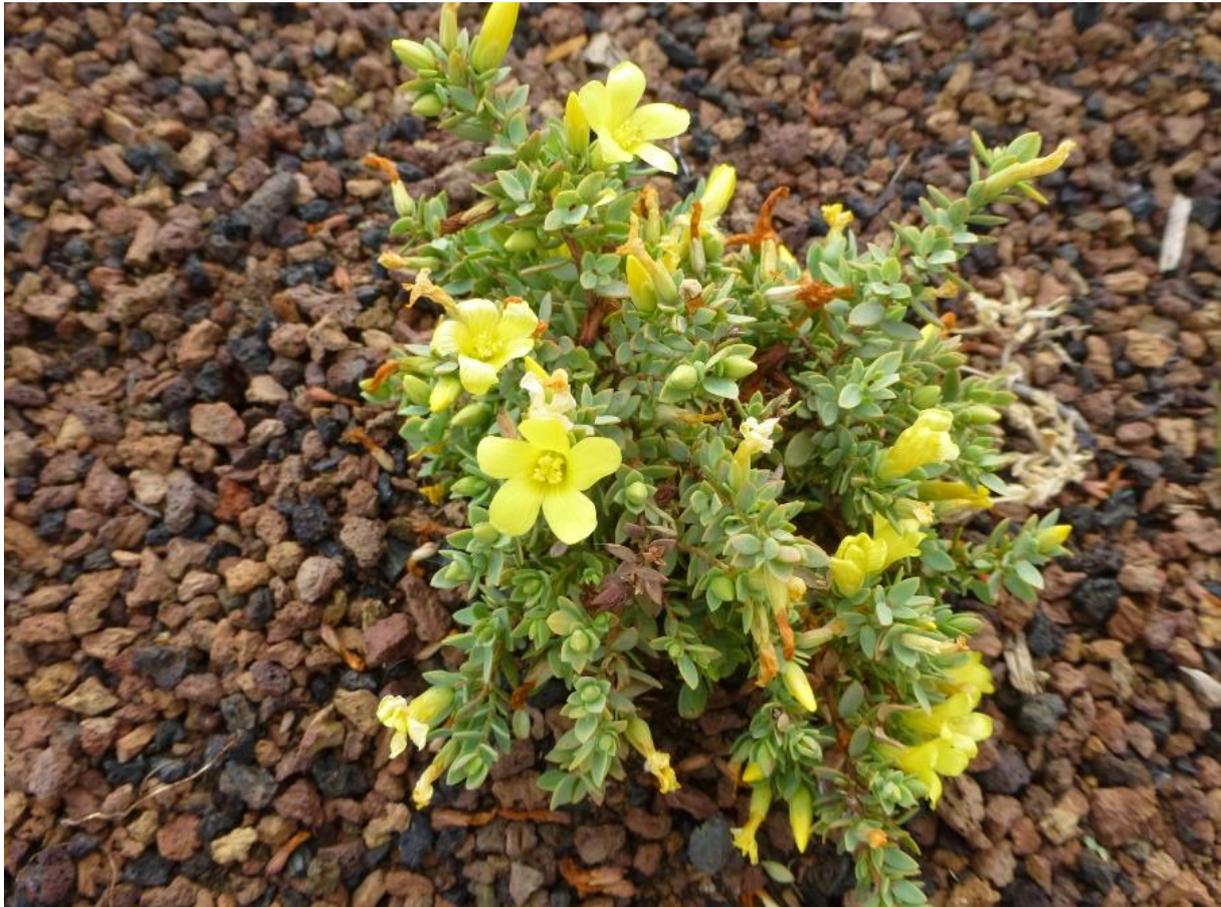
Cet *Hypericum* s'implante difficilement et est peu résistant au froid humide. Cette espèce est à exclure pour un usage en terrasse.

Hypericum aegyptiacum

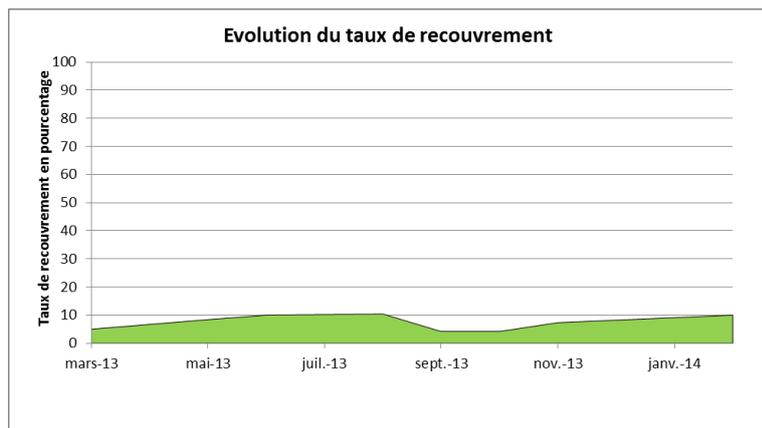
Croissance

La croissance de cette plante est particulièrement lente. De nombreux pieds sont morts et les autres présents un feuillage fortement dégradé.

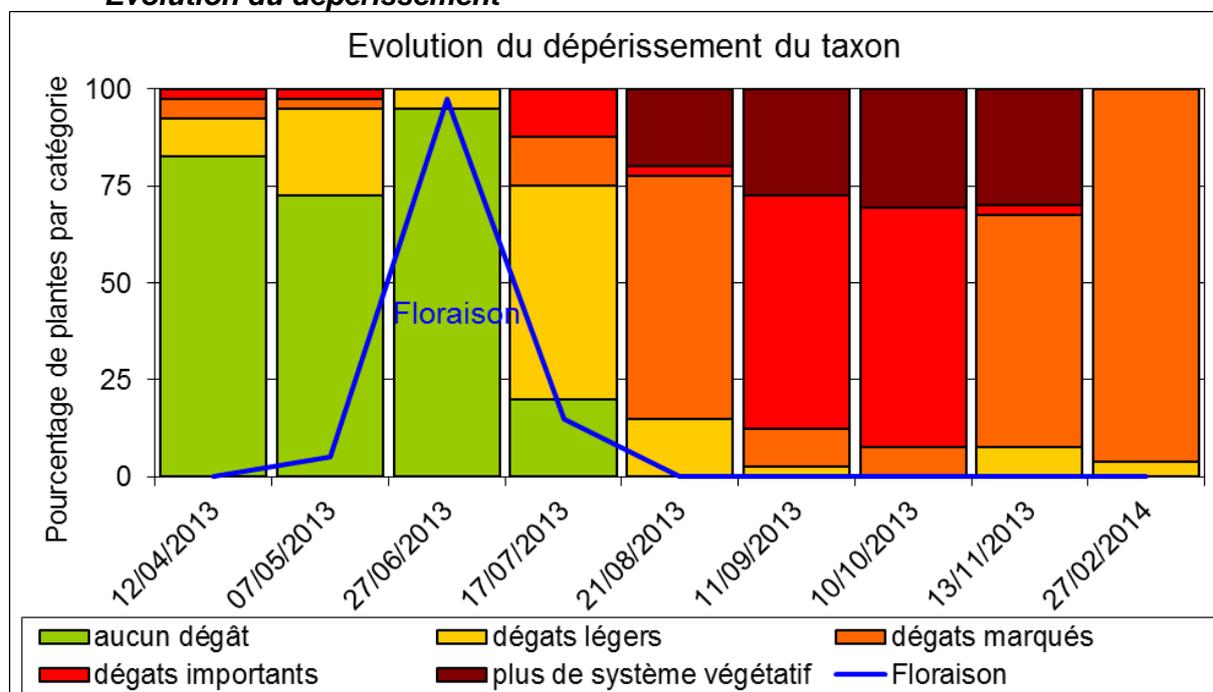
Evolution du dépérissement

Echelle de notation	Echelle générale
0	Aucun
1	Raquette vert terne, flétrie
2	Raquette rougeâtre, flétrie
3	
4	Plus de végétation

La réapparition de plante morte en février 2014 est due à la suppression des blocs 1 à 3 qui comprenaient l'ensemble des plantes mortes

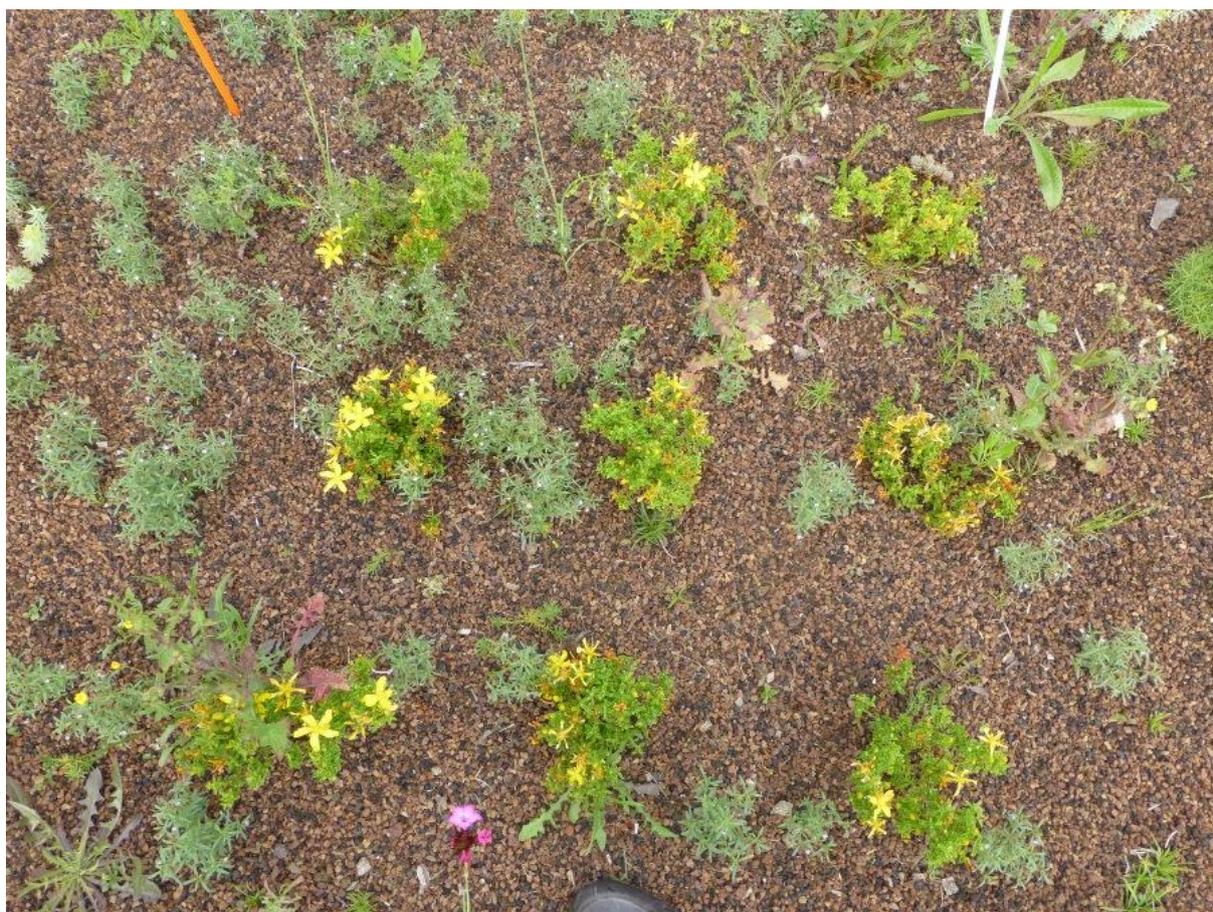
Cette plante a assez bien résistée aux conditions stressantes. Pendant les période de sécheresse, le feuillage jaunit et tombe.

Parcelle d'Hypericum balearicum en fleur (27/06/2013)

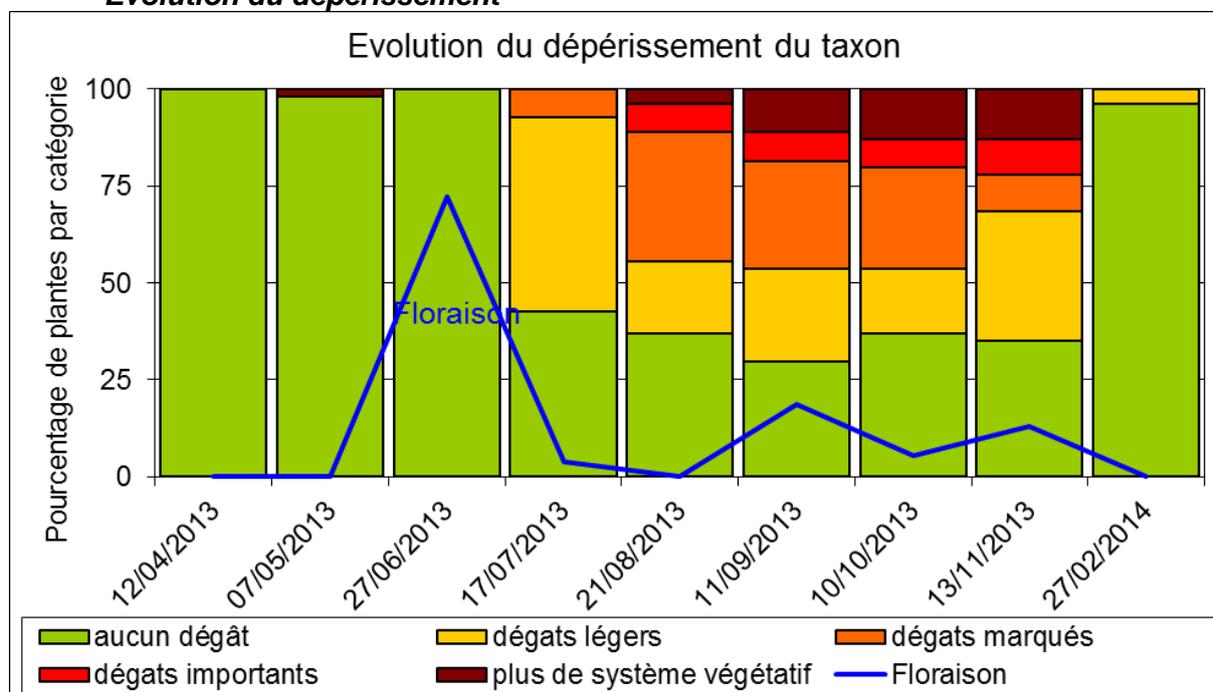
Evolution du dépérissement

Echelle de notation	Echelle générale
0	Aucun
1	<30 % jaune ou grillé
2	30 à 80 % jaune ou grillé
3	>80% jaune ou grillé
4	Plus de végétation

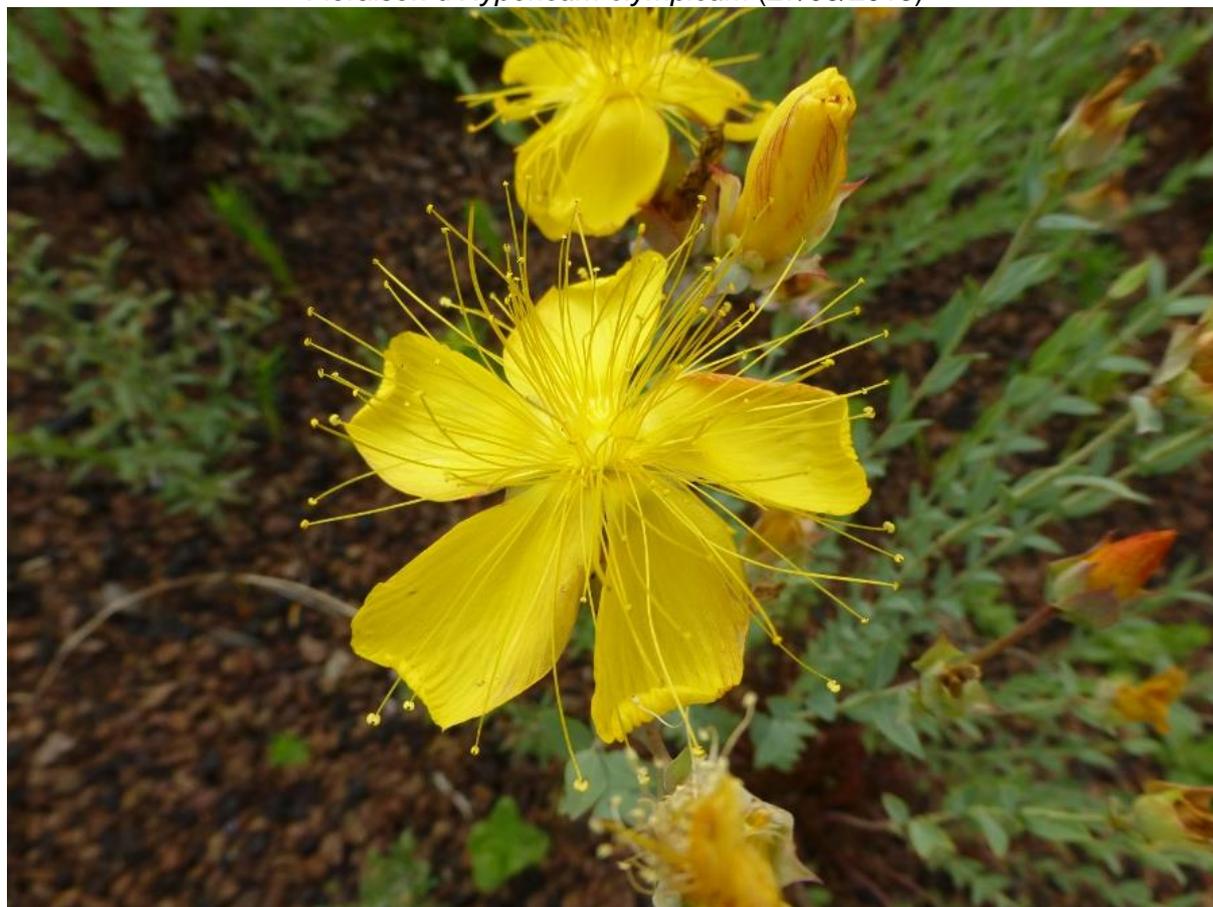
Cet hypericum s'est bien installé sur les parcelles. Il croît assez bien, a une assez bonne résistance aux stress et à fleuri dès la première année. Cette espèce est bien adaptée aux terrasses végétalisées.

Floraison d'*Hypericum olympicum* (27/06/2013)

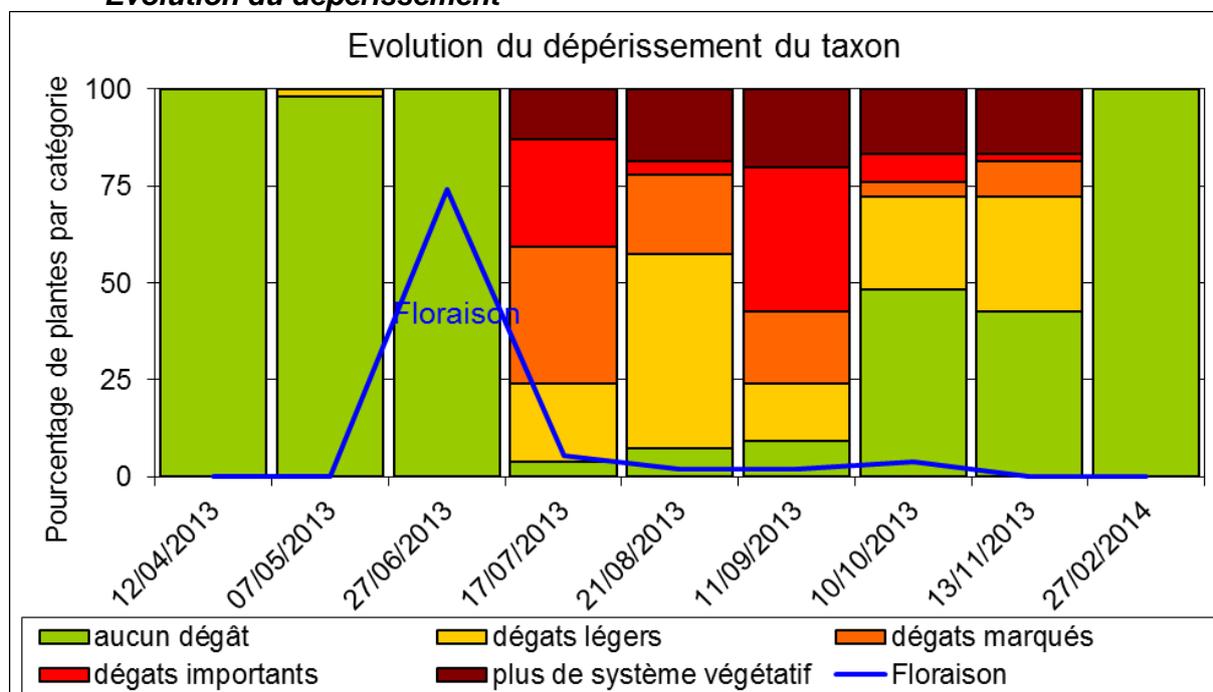
Evolution du dépérissement

Echelle de notation	Echelle générale
0	Aucun
1	<30 % jaune ou grillé
2	30 à 80 % jaune ou grillé
3	>80% jaune ou grillé
4	Plus de végétation

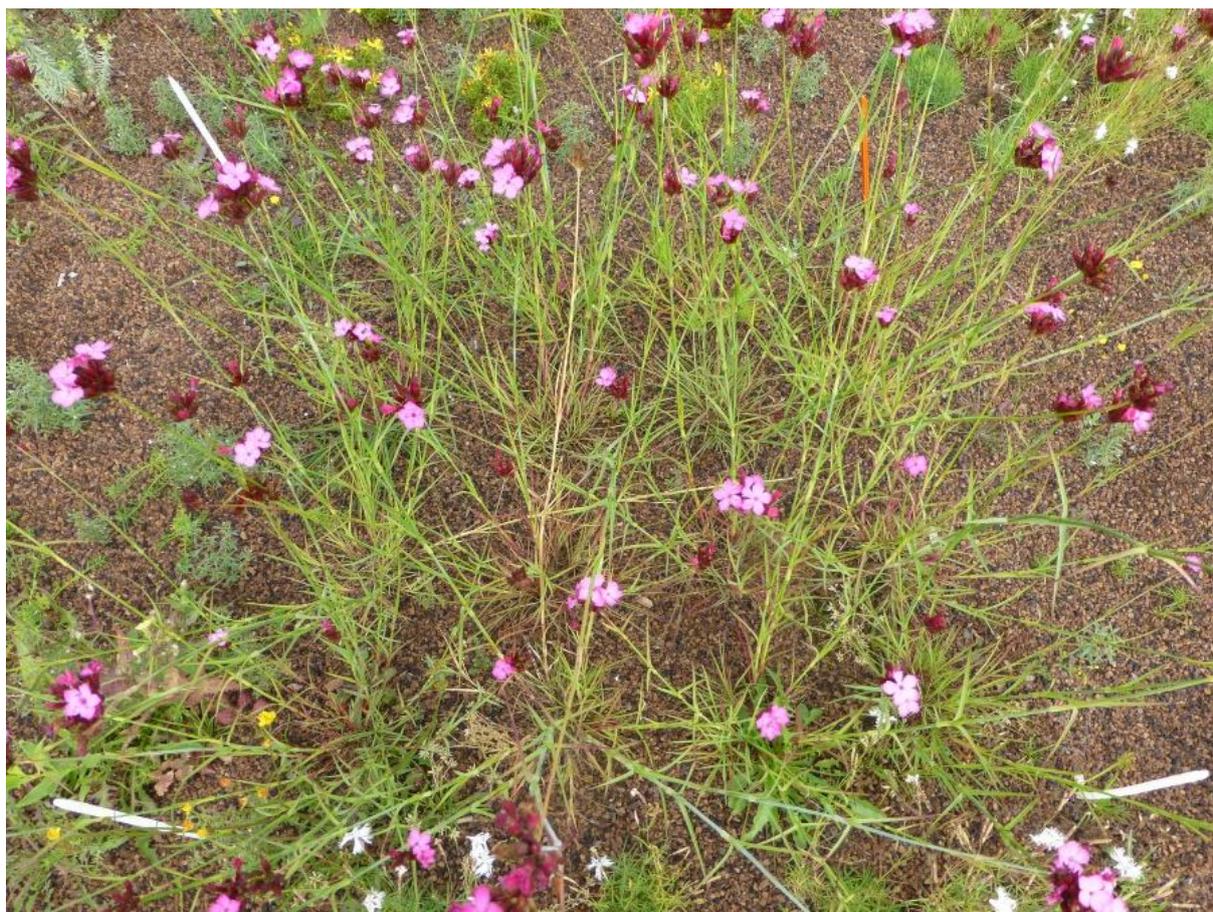
Floraison (27/06/2013)

Cet œillet a été particulièrement sensible aux mauvaises conditions climatiques de 2013..

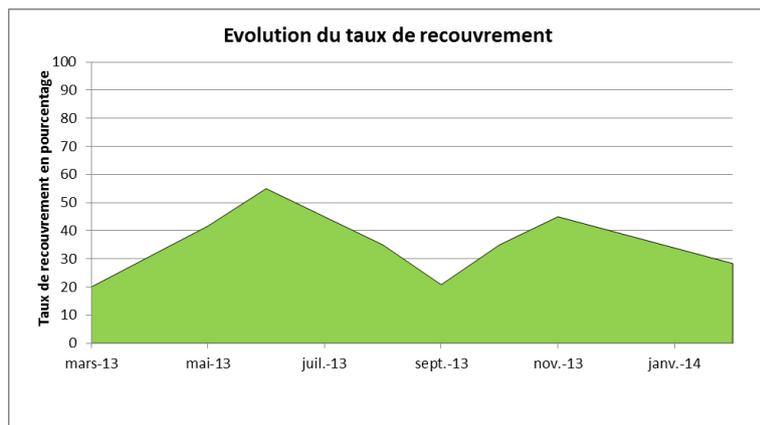
Croissance

La croissance de cette espèce a d'abord été correcte puis elle a rapidement été dégradée par le stress de l'été 2013 et l'hiver 2014 très humide.

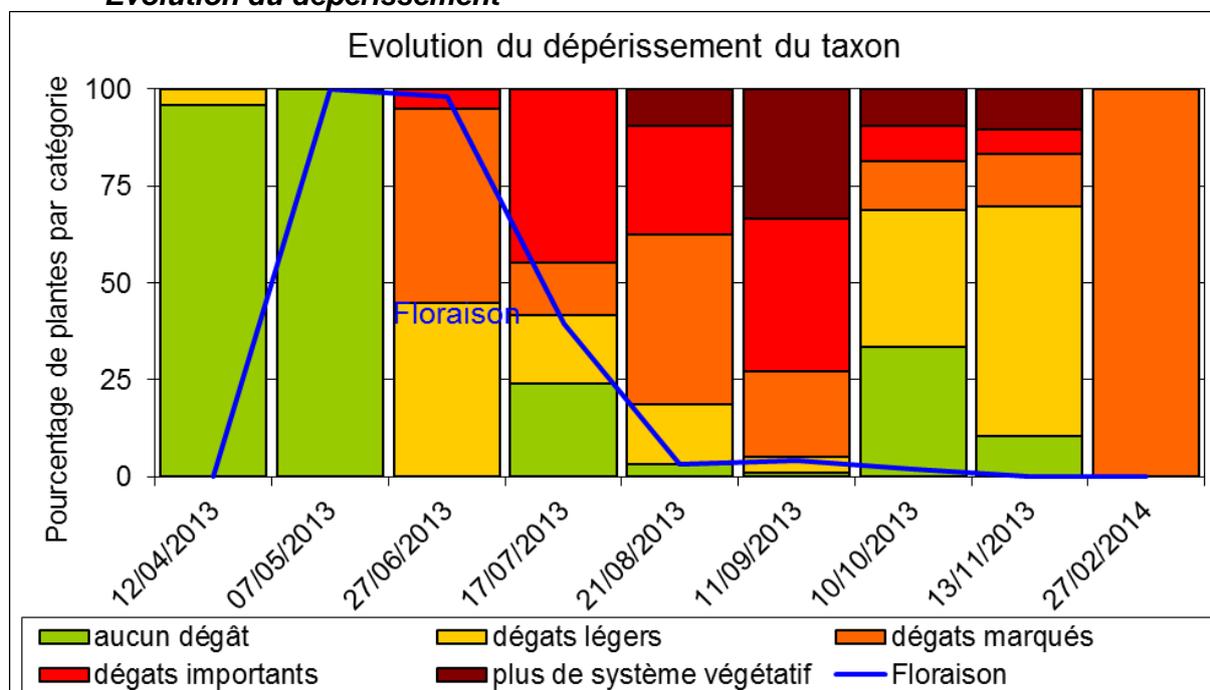
Evolution du dépérissement

Echelle de notation	Echelle générale
0	Aucun
1	<30 % jaune ou grillé
2	30 à 80 % jaune ou grillé
3	>80% jaune ou grillé
4	Plus de végétation

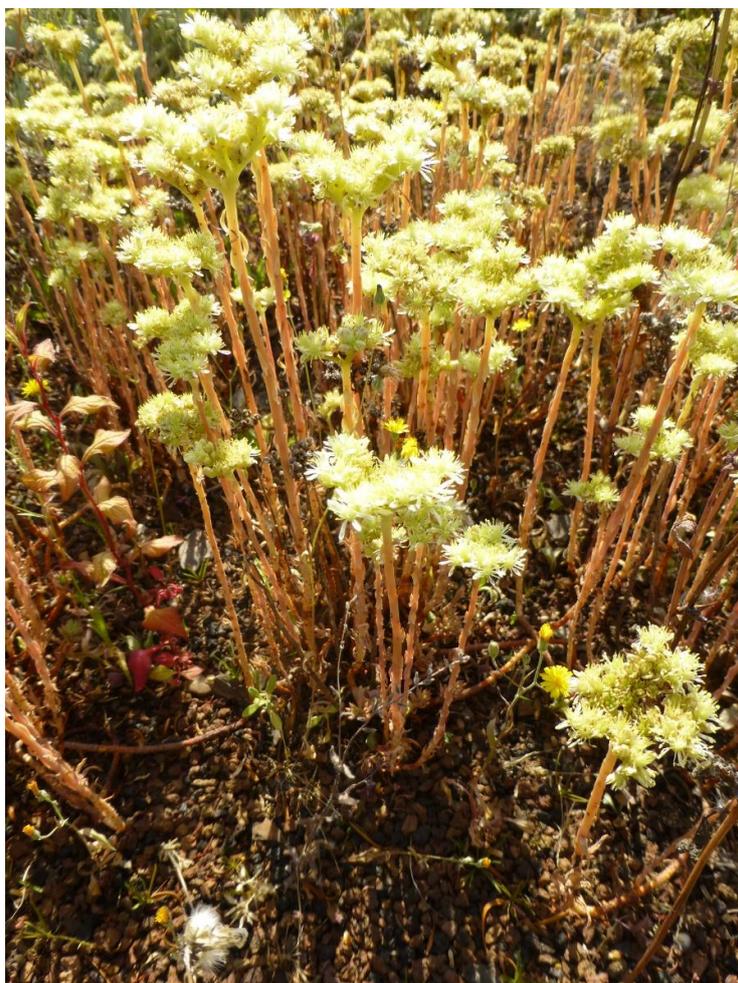
Sedum sediforme – floraison

Ce sedum est adapté à tout usage en terrasse. Il croît assez rapidement, fleurit dès la première année et se resème facilement.

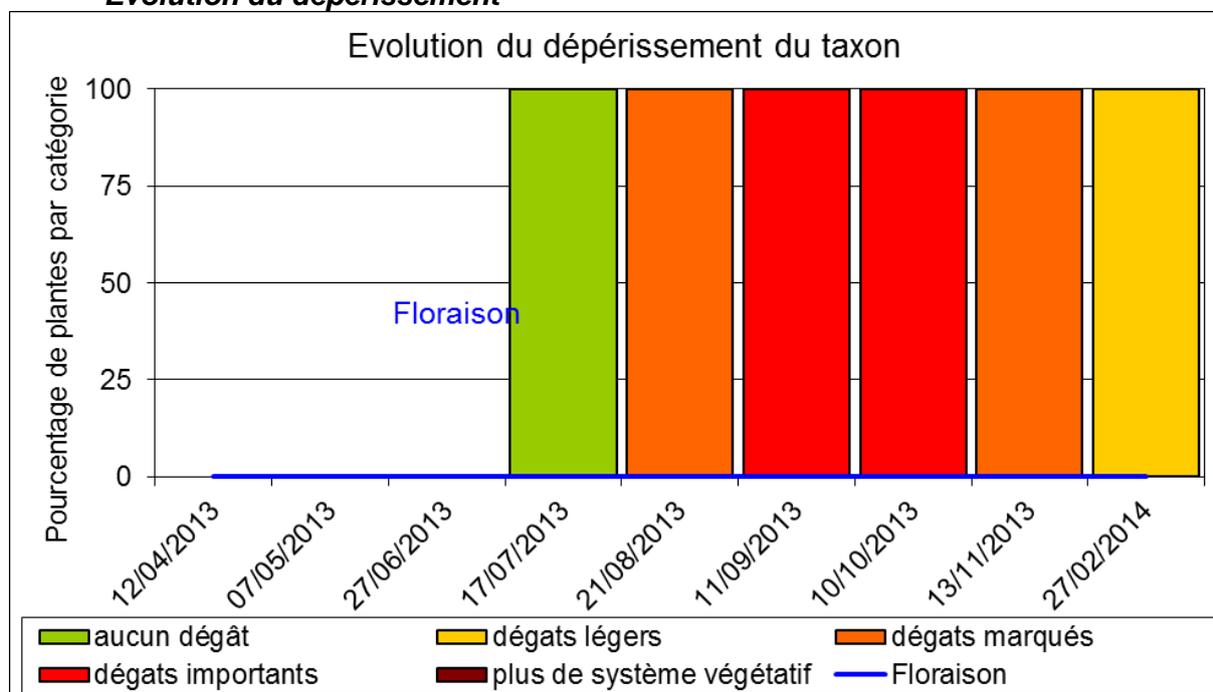
Evolution du dépérissement

Echelle de notation	Echelle générale
0	aucun dégât
1	Tige bien feuillée, quelques signe de flétrissement
2	Tige peu feuillée, quelques signe de flétrissement
3	Tiges dégarnies
4	disparition du système végétatif

Les sedums ont été plantés tardivement en 2013. Ils ont ainsi rencontré des difficultés d'installation. Cependant, pratiquement aucun pied n'est mort et ils se développent rapidement en ce printemps 2014.
